PROGETTO DI RESTAURO
DEL COMPLESSO MONUMENTALE
DELLA FONTANA DEL NETTUNO

**Prime considerazioni sulla struttura
portante della fontana del Nettuno
e dei cunicoli di pertinenza .**

Analisi della sicurezza strutturale relativa
al supporto della statua con riferimento alla
parte emergente, alla parte interrata, alle
pareti della vasca, ai cunicoli di accesso e
alla camera di manovra degli impianti idrici
comprehensive di indagini sui materiali.

Bologna, 15/04/2016

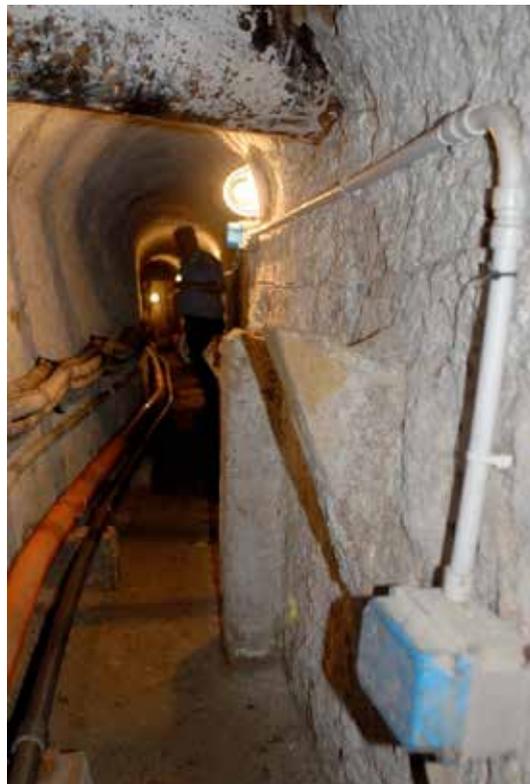
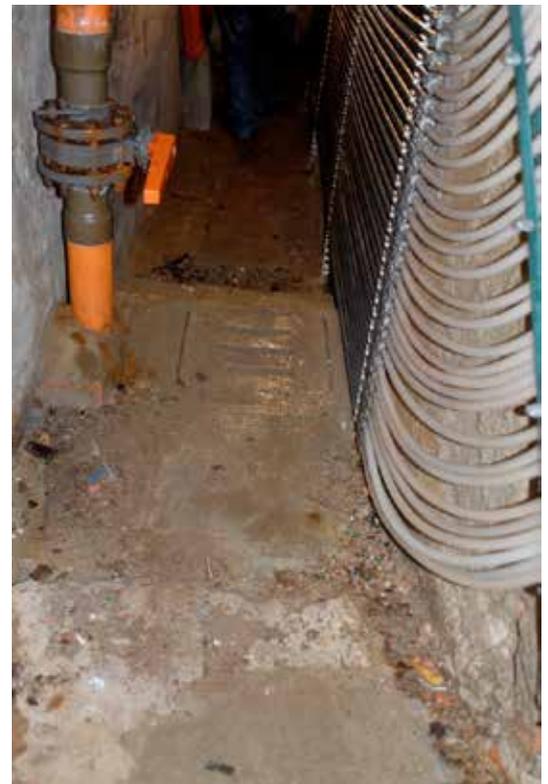
Foto 1 sx
Foto 2 dx

La parte portante del complesso cunicoli-fontana è realizzata in muratura di mattoni con letti di malta di rilevante spessore. Nelle fotografie n. 1 e 2 è riportato come si presenta il paramento interno delle murature delle parti interrato; su vaste estensioni delle superfici relative alle parti oggetto dell'indagine è presente uno strato di patina calcarea conseguente al deposito lasciato dall'acqua che scorre su di esse. Tutte le murature sono di fatto impregnate di acqua la cui provenienza appare essere in parte conseguente all'impianto idrico della fontana ed in parte alla percolazione di acqua proveniente dalla piazza.

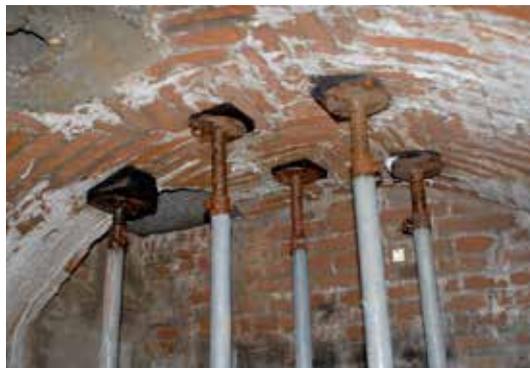
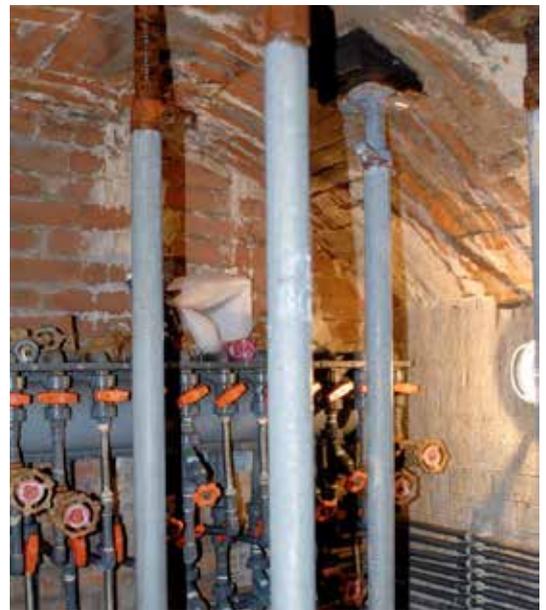
Foto 3a sx
Foto 3b dx

Si ricorda (foto n. 3) che la camera di manovra è attualmente puntellata in entrambe le sue appendici con sostegni metallici assai raffittiti.

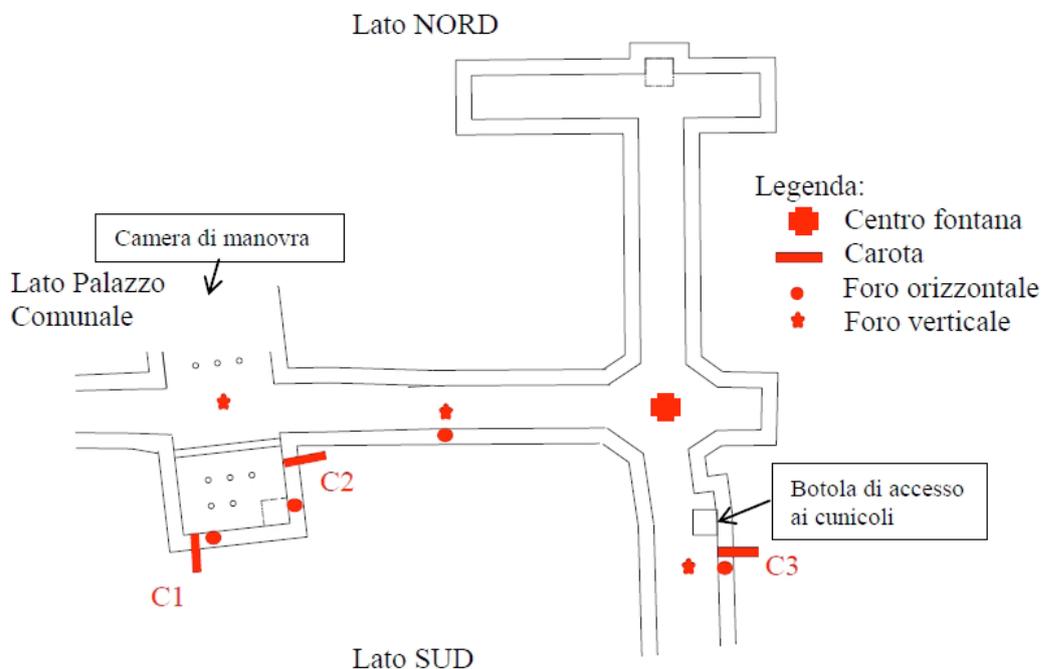
Figura 8

Nella figura n. 8 sono riportate le posizioni dei saggi svolti.

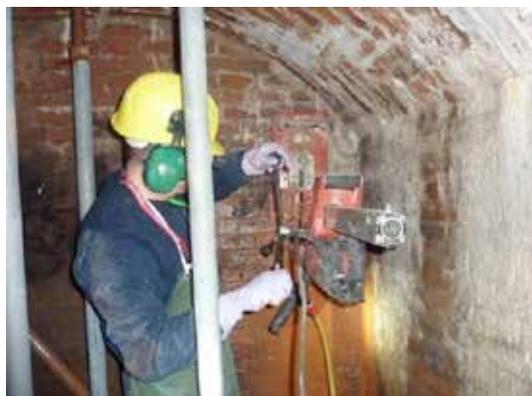
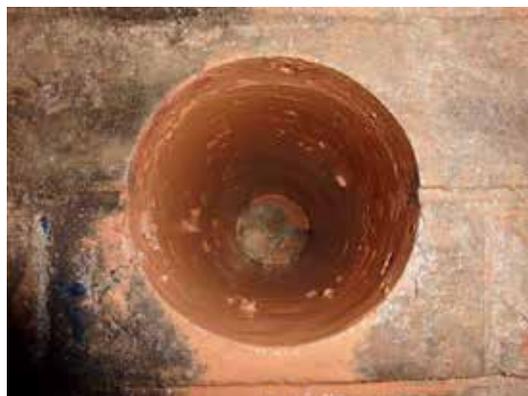
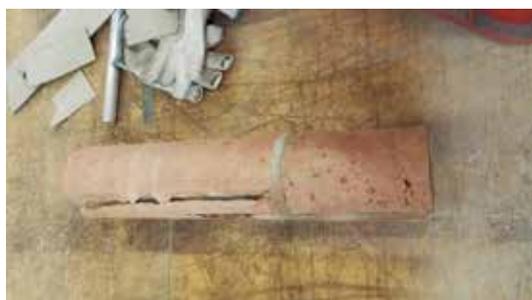
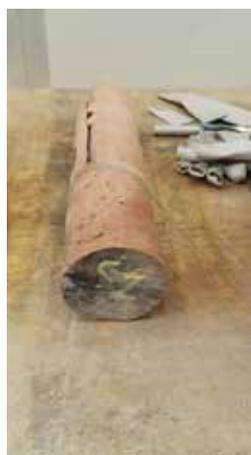
E' stata eseguita sulla parete di fondo della camera di manovra. Nelle fotografie n. 9-12 sono riportate le fasi esecutive del prelievo, il foro dopo il prelievo e l'immagine della carota.

La carota si presenta con un letto di malta di notevole spessore ed inoltre si riconosce che la malta stessa non è completamente penetrata fra i diversi mattoni.

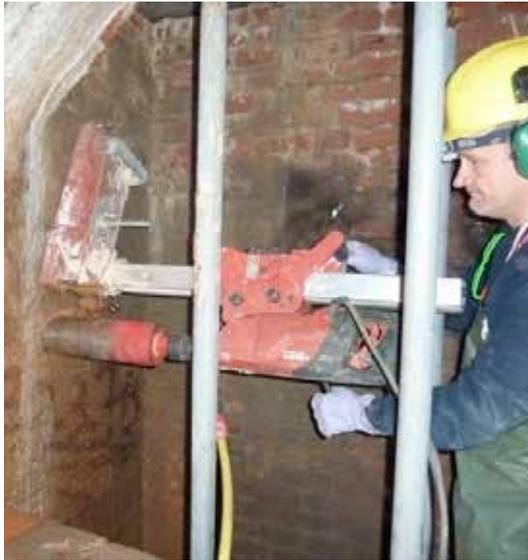
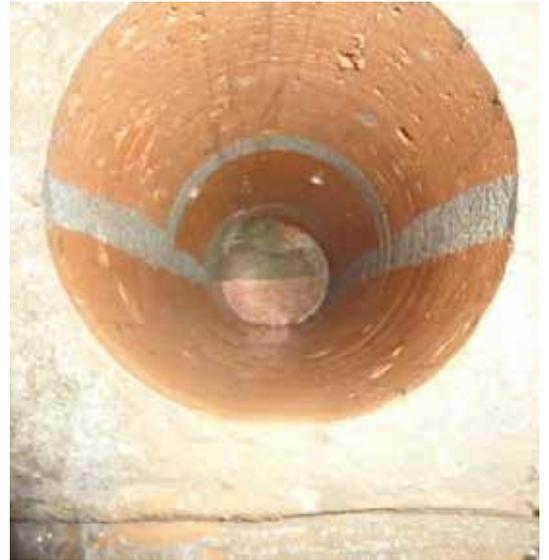
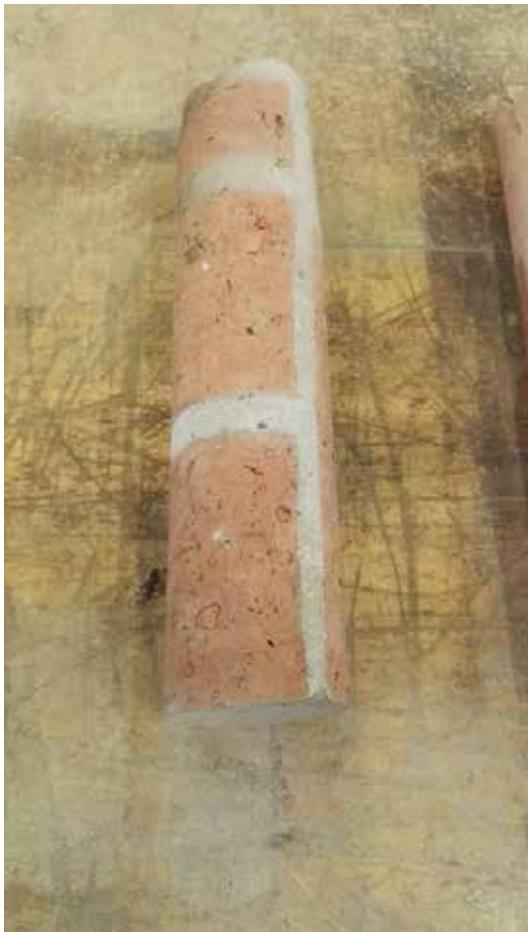
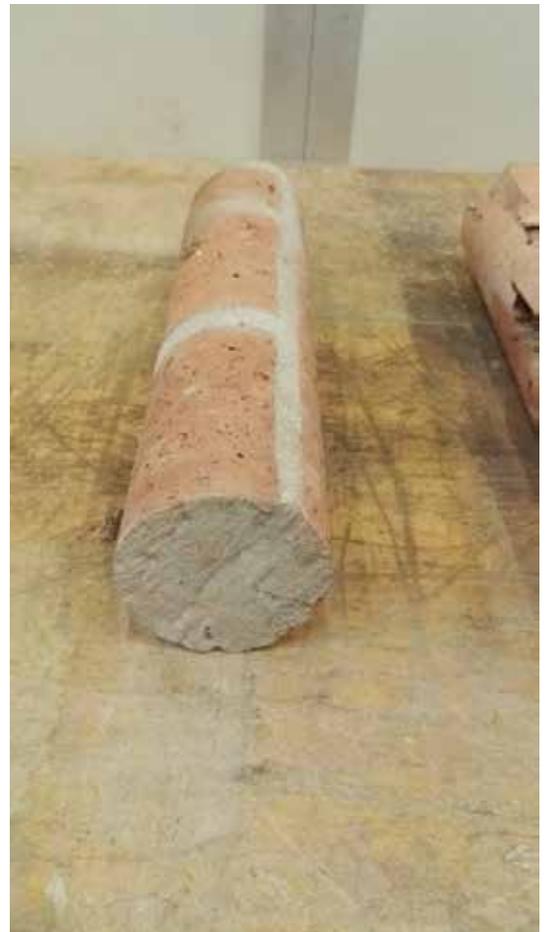
E' stata eseguita sulla parete laterale della camera di manovra verso la fontana. Nelle fotografie n. 13-16 sono riportate le fasi esecutive del prelievo, il foro dopo il prelievo e l'immagine della carota.

Anche in questo caso si riconosce un consistente spessore dei letti di malta (come emerge anche dal rapporto dello stesso con la dimensione della carota che è di 10 cm) ed una elevata porosità del mattone (circostanza non favorevole in considerazione della).

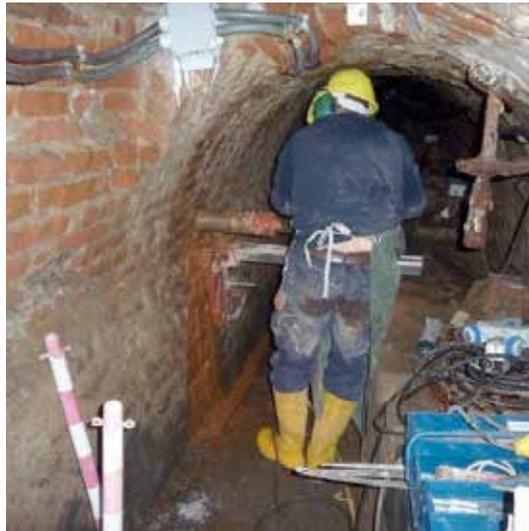
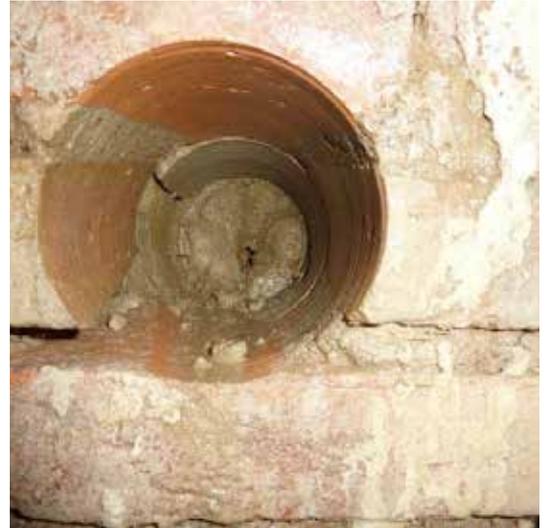
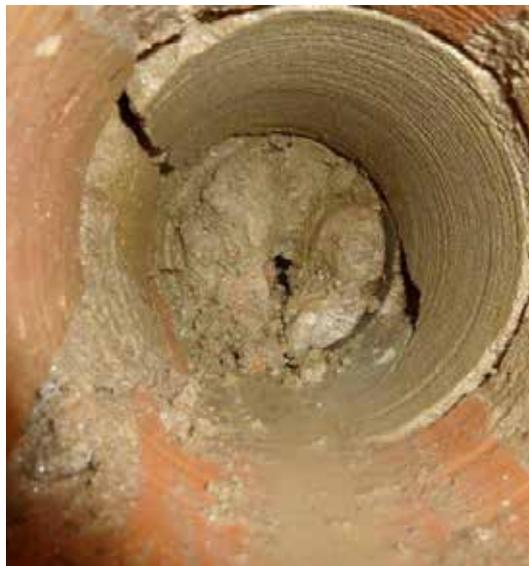
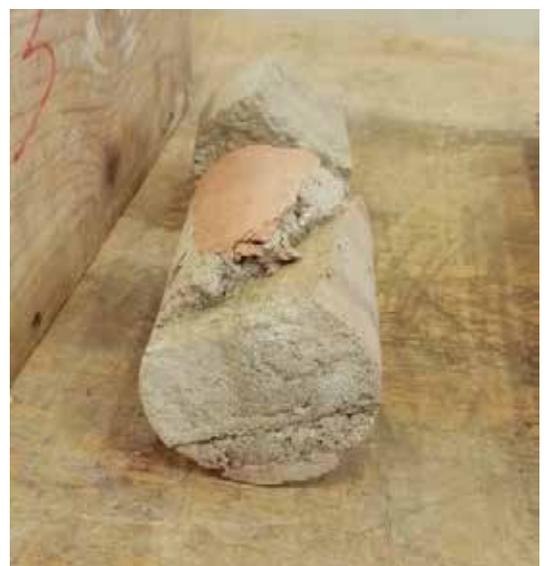
E' stata eseguita sulla parete laterale del cunicolo che dalla fontana procede verso sud, oltre la botola di accesso dalla piazza. Nelle fotografie n. 17-20 sono riportate le fasi esecutive del prelievo, il foro dopo il prelievo e l'immagine della carota.

Anche in questo caso la carota presenta una muratura con sconnessioni come peraltro è già riscontrabile dalla sola visione della superfici della muratura.

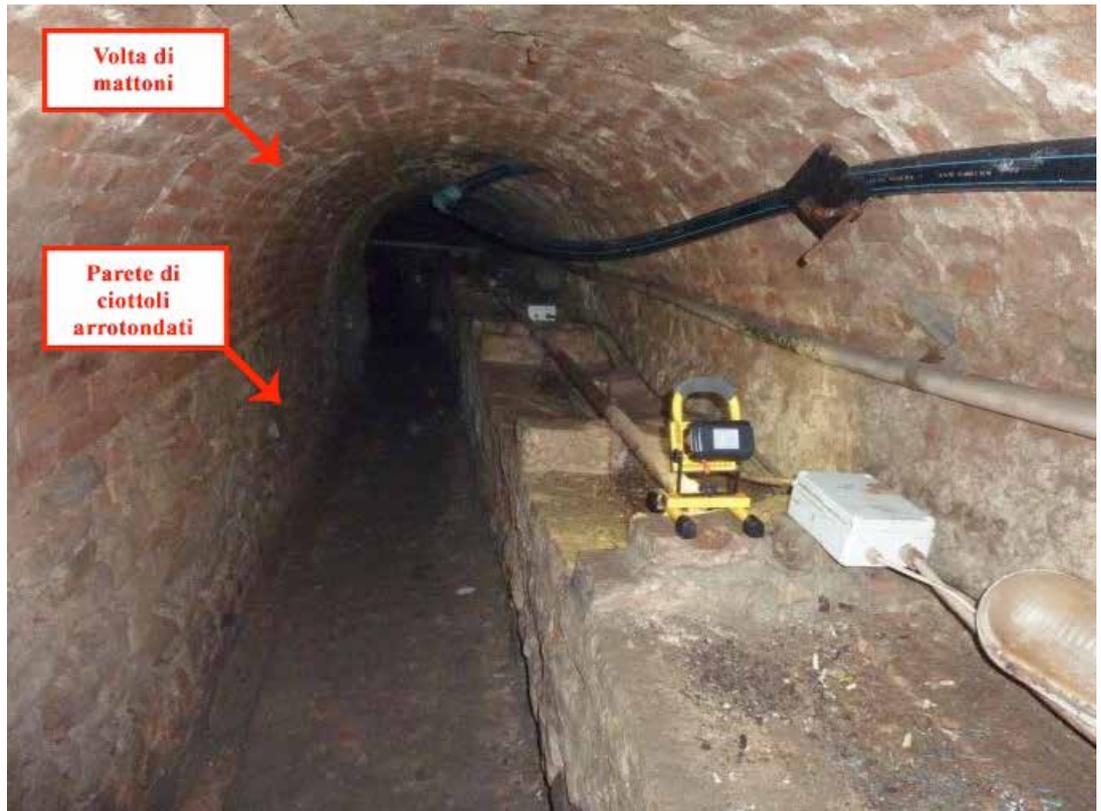
Foto 21

Nella stessa zona del prelievo infatti la muratura si presenta con la parte inferiore realizzata in ciottoli arrotondati e la parte superiore in mattoni (foto 21).

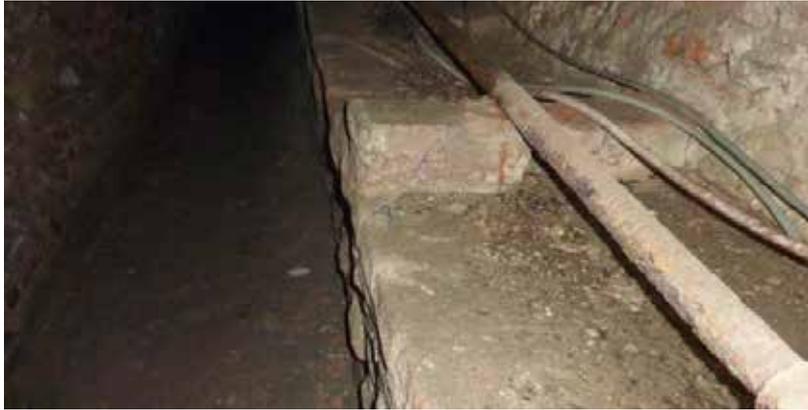
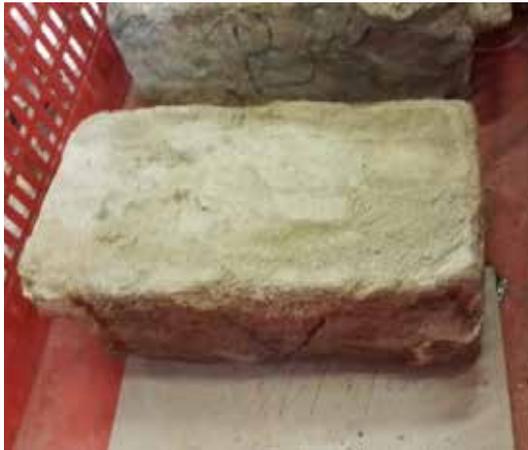
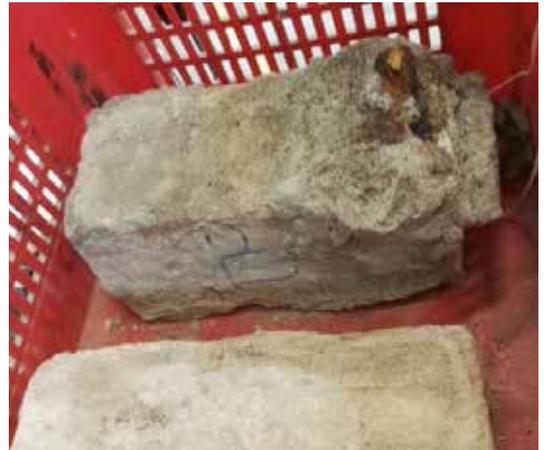
Sono state prelevate nel cunicolo che parte dalla fontana e si dirige verso sud, due coppie di mattoni con l'intento di valutare la resistenza della muratura. Nelle foto n. 22-24 è riportato il luogo di prelievo delle coppie di mattoni e l'aspetto delle coppie prima della esecuzione delle prove in laboratorio.

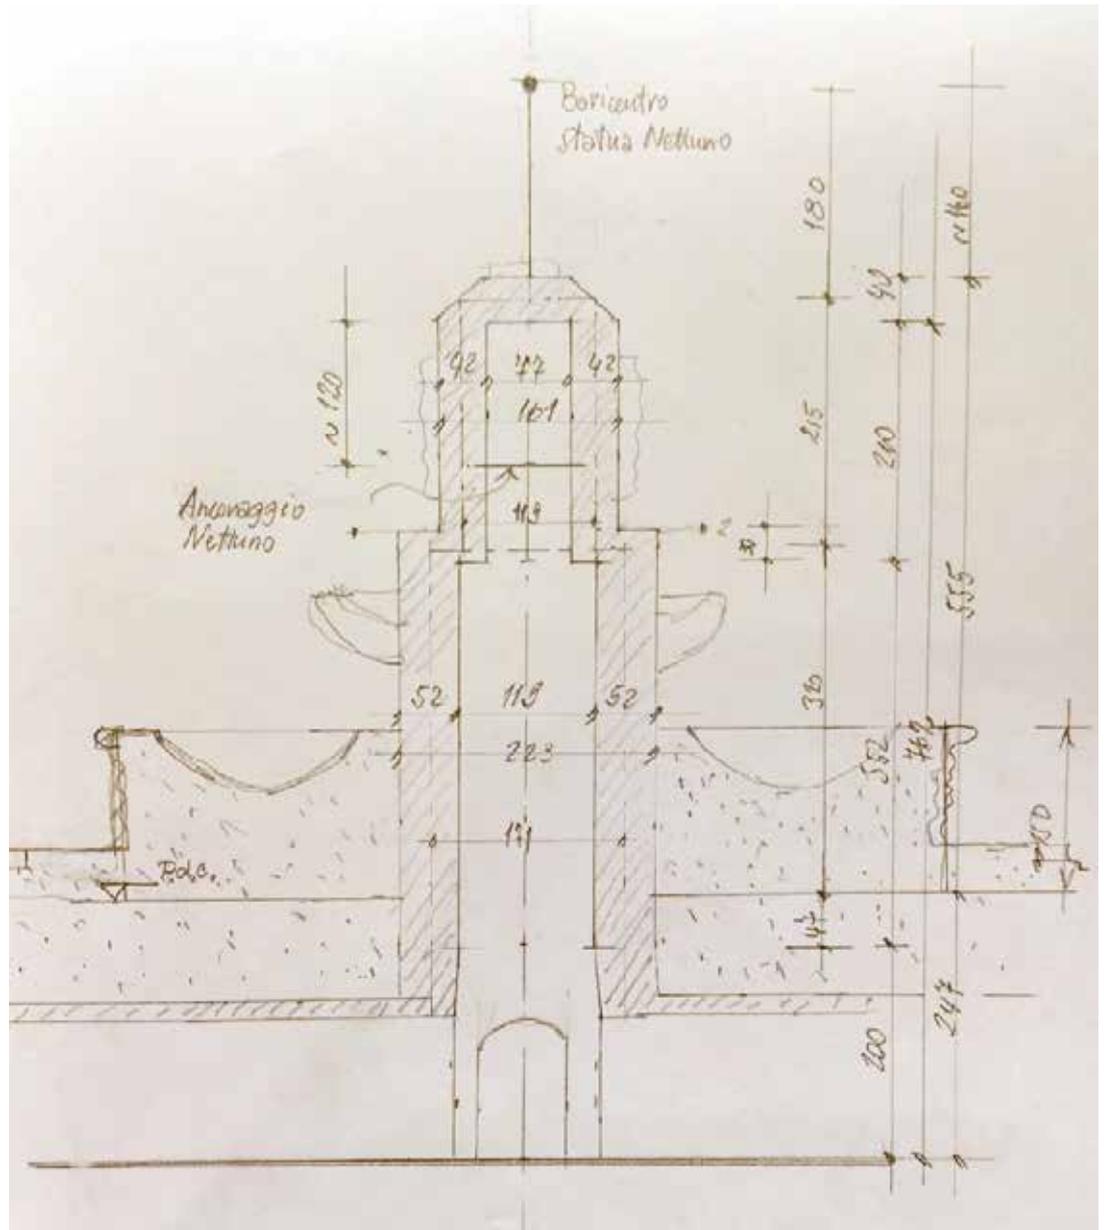
Foto 25

Nella figura 25 è riportato un possibile schema della distribuzione delle murature per la parte emergente della fontana.

Da una semplice analisi dei carichi verticali e delle stimate dimensioni delle sezioni resistenti si evince che, per effetto dei soli carichi verticali, lo stato di tensione delle ipotizzate murature risulta modesto dell'ordine di pochi kg/cmq. Una valutazione definitiva potrà dunque essere eseguita quando saranno disponibili i rilievi degli effettivi spessori delle murature portanti.

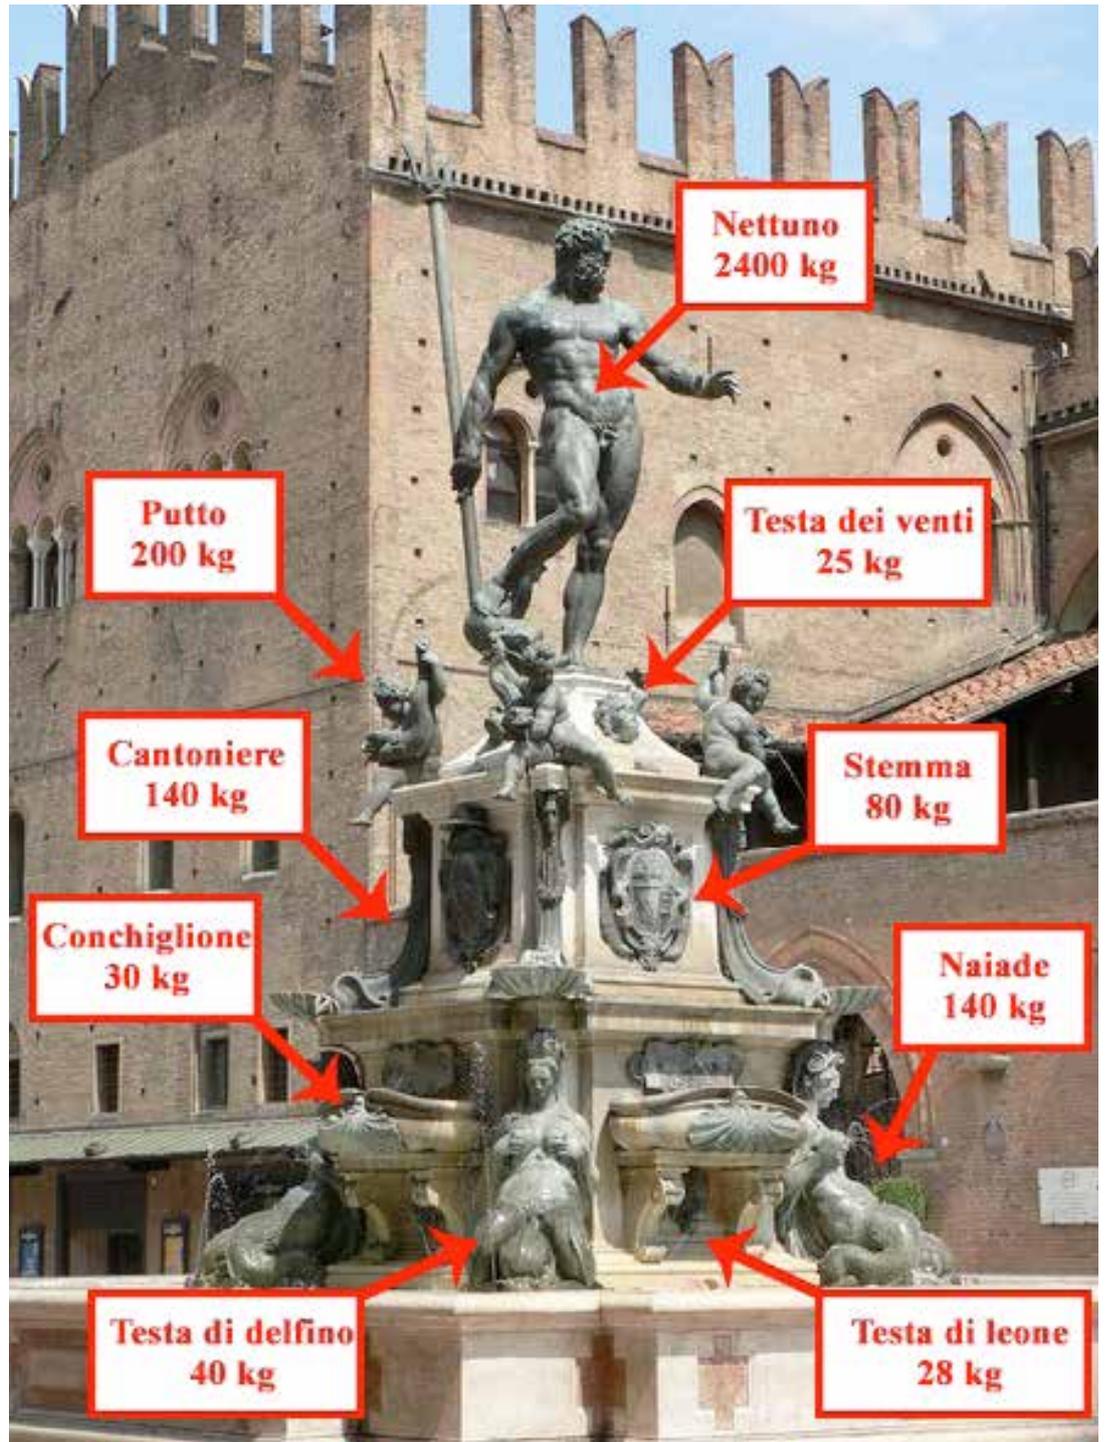
Foto 26

Nella figura n. 26 sono riportati i pesi delle parti in bronzo desunti dai documenti di un precedente intervento di restauro.
