PROGETTO DI RESTAURO
DEL COMPLESSO MONUMENTALE
DELLA FONTANA DEL NETTUNO

**Indagini diagnostiche sui materiali
della vasca della fontana.**

Relazione a cura di:
Ing. Elisa Franzoni

Bologna, 02/10/2016

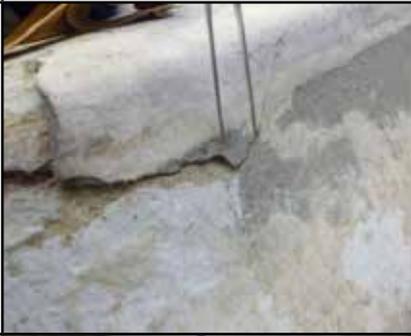
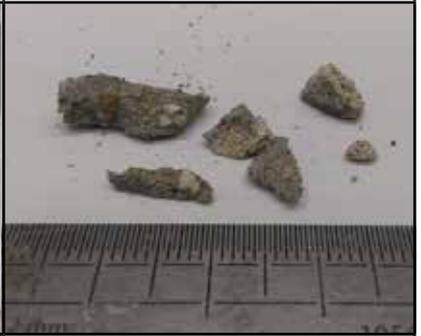
Lato nord della vasca (verso via dell'Indipendenza)			
SIGLA	DESCRIZIONE	PUNTO DEL PRELIEVO	CAMPIONE
V1	Malta superficiale, probabilmente cementizia, di colore grigio, con inerti abbastanza grossolani. Si presenta dura e resistente al momento del prelievo.

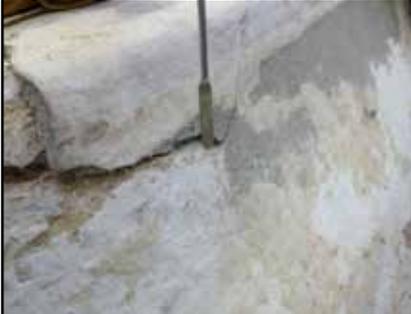
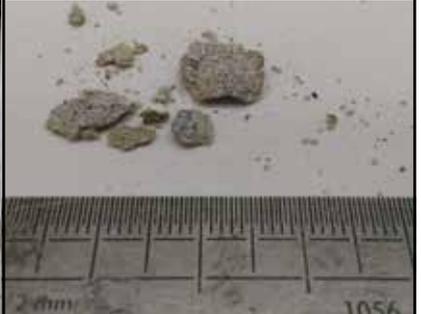
V2	Malta di colore beige, che appare sottostante la malta cementizia. Presenta inerti più fini e di colore grigio scuro. Si presenta dura e resistente al momento del prelievo.

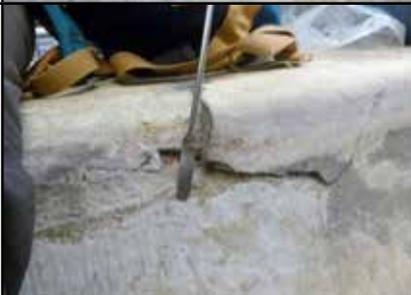
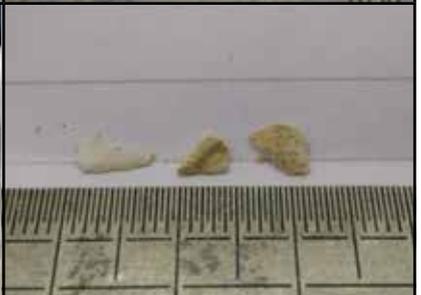
V3	Tinta bianca superficiale, lacunosa.

- d. La tinta bianca rinvenuta in alcune zone della vasca (campione V3) presenta composizione quasi totalmente carbonatica e risulta quindi una tinta essenzialmente a calce, applicata probabilmente per uniformare cromaticamente l'invaso.

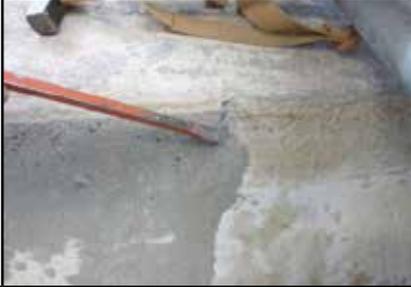
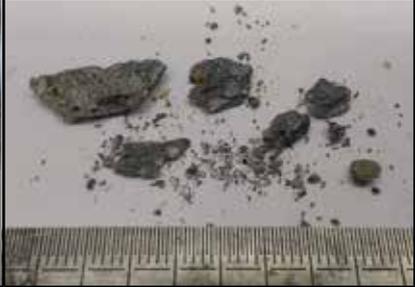
Lato sud della vasca (verso via D'Azeglio)			
SIGLA	DESCRIZIONE	PUNTO DEL PRELIEVO	CAMPIONE
V4	Malta grigia dura e resistente, apparentemente analoga a V1.

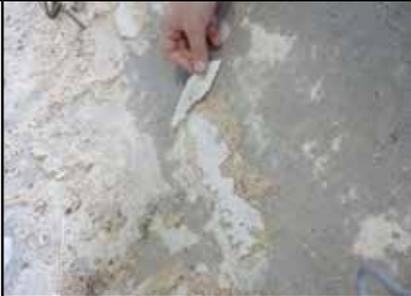
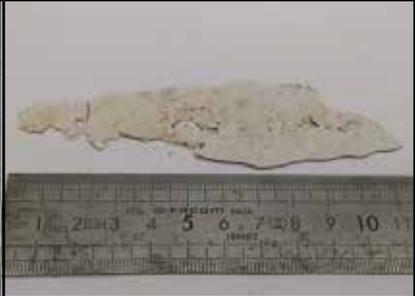
V5	“Stucco” bianco, molto duro e fragile, apparentemente usato per il fissaggio di canalizzazioni poi rimosse. Si seziona in grosse scaglie durante il prelievo.

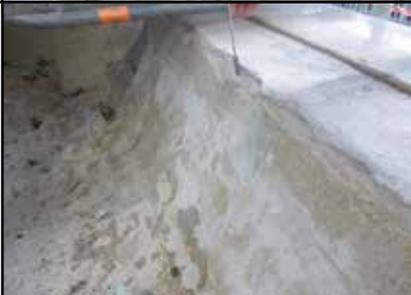
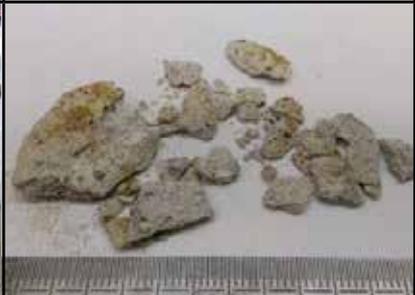
V6	Malta beige, apparentemente analoga al campione V2.

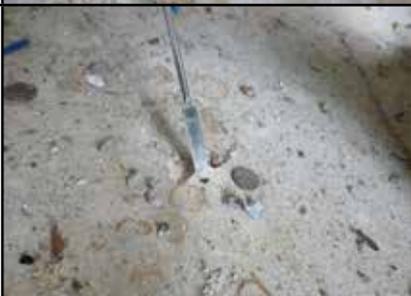
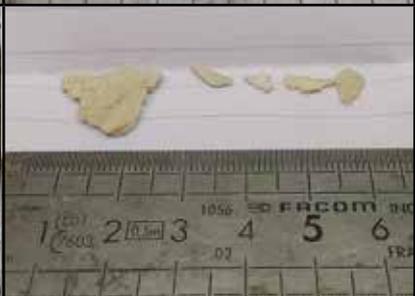
V7	Rivestimento di tipo “plastico”, di colore biancastro, presente sul fondo della vasca. Ha aspetto flessibile e gommoso e si solleva facilmente dal substrato.

- c. La malta "plastica" presente in porzioni del fondo dell'invaso (campione V7) risulta effettivamente contenere una significativa frazione polimerica (perdita in peso tra 300°C e 470°C in Fig. 11 e 12), probabilmente acrilica, mentre il valore di assorbimento d'acqua (10,5%, piuttosto elevato per malte di questa tipologia) suggerisce una perdita dell'efficacia impermeabilizzante.

- la malta "plastica" che ancora è presente in alcune zone del fondo della vasca (campione V7) non risulta più efficiente, né adesa al substrato, per cui se ne consiglia la rimozione;

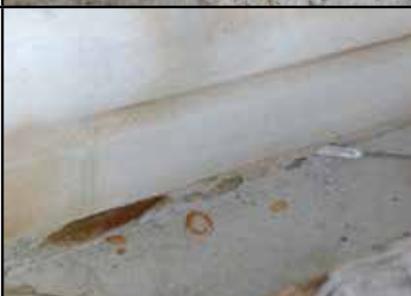
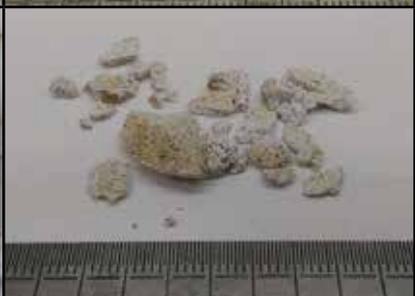
V8	Malta bianca di stuccatura in corrispondenza del pelo libero dell'acqua della vasca. Si presenta lacunosa, lasciando scoperti in vari punti i laterizi sottostanti. Ha inerti fini e scuri ed una leggera patina giallastra.

- b. La malta di stuccatura in corrispondenza del pelo libero dell'acqua nella vasca (campione V8) presenta natura leggermente diversa da quelli delle malte sopraccitate, con presenza di quarzo, feldspati, wollastonite (ascrivibili all'aggregato) e carbonato di calcio (quest'ultimo in percentuale pari al 41% circa, quindi superiore alle malte precedenti). La termogravimetria non mostra presenza evidente di sostanze di natura polimerica, ma solo una modesta perdita in peso a 300-500°C riconducibile a composti idraulici. L'assorbimento d'acqua (12,5%) è più elevato delle precedenti malte, a conferma del suo stato di deterioramento (Fig. 9).

- la stuccatura di colore bianco che protegge i laterizi del castellum in corrispondenza del pelo libero dell'acqua risulta fortemente decoesa e se ne consiglia la rimozione e sostituzione con malta avente caratteristiche chimico-fisiche e di impermeabilizzazione idonee all'utilizzo a contatto con l'acqua e cromaticamente compatibile con le lastre in pietra d'Istria soprastanti (come la malta attuale). La corretta stuccatura delle fughe appare estremamente importante per evitare l'apporto di acqua di infiltrazione alle strutture murarie dei cunicoli sottostanti (v. Relazione "Indagini diagnostiche sui materiali del cunicolo", 26/04/2016, Ing. E. Franzoni);

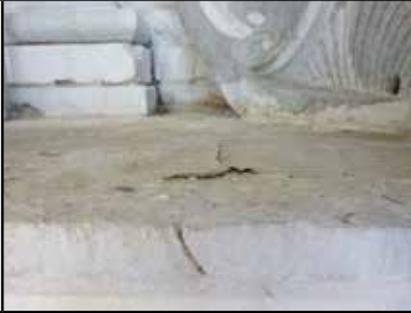
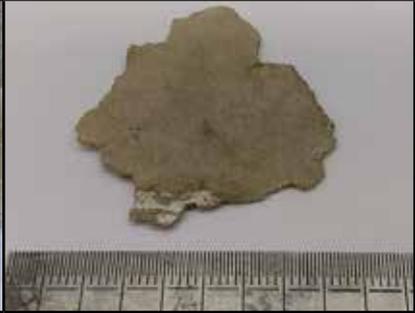
V9	Malta sottile (“copertina”) di colore beige scuro, che si presenta già distaccata dalla superficie della prima cornice. Il campione si presenta duro e fragile, con tracce di muffa sottostante. Non sono distinguibili gli inerti.

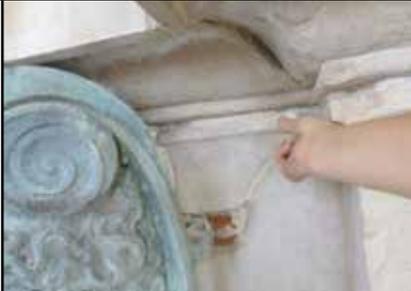
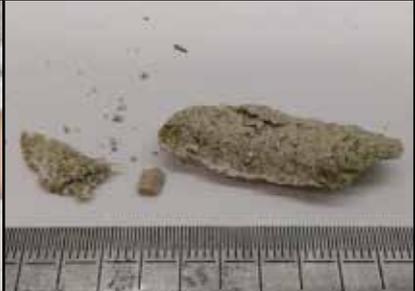
V10	Malta di stuccatura biancastra prelevata nel giunto sottostante la prima cornice. Si presenta tenera, poco resistente e già distaccata dal supporto, manifestando anche esfoliazioni.

- e. Per quanto riguarda le malte prelevate dal castellum del monumento, la malta della stuccatura sotto la cornice (campione V10) appare anch'essa contenere additivazioni polimeriche, probabilmente acriliche, ma l'elevato assorbimento d'acqua (18%) ne denota il cattivo stato di conservazione. La malta della 'copertina' della cornice (campione V5) è di natura eminentemente polimerica, come evidenziato dalla diffrattometria a raggi X (presenta, nel grafico, una convessità caratteristica dei materiali amorfi e i soli picchi del quarzo, usato come carica) e dal bassissimo assorbimento d'acqua (1%).

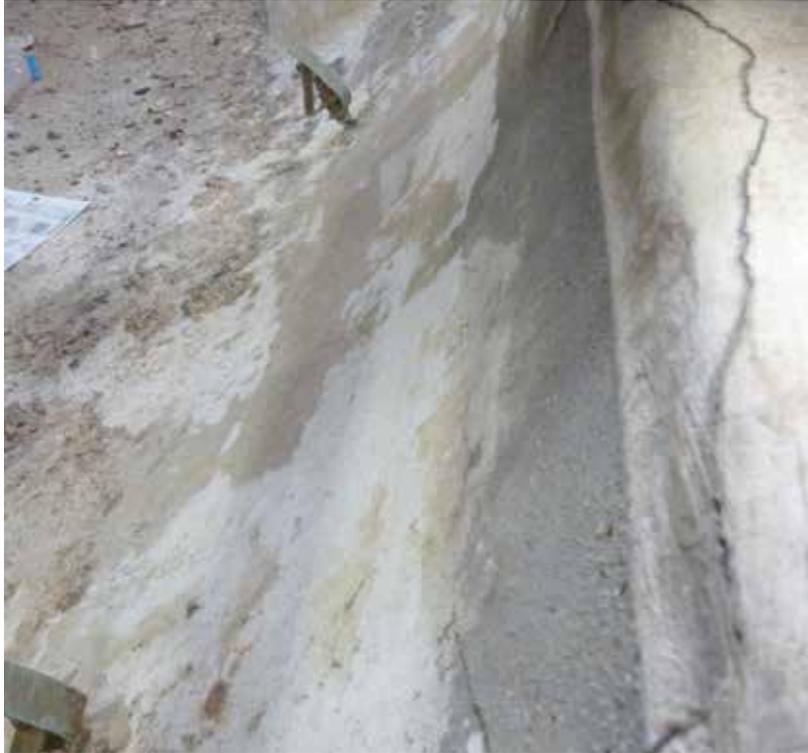
Figura 2: Eterogeneità dei materiali della vasca nel lato nord.

Le diverse malte che ricoprono la vasca appaiono dure e resistenti (rendendo difficile persino il prelievo) e non mostrano significative fessurazioni nell'invaso. Al contrario, lungo il bordo della vasca, pur in assenza di decoesione e polverizzazione delle malte, si notano evidenti fessurazioni e distacchi sul lato nord (Figure 2, 5 e 6) e lacune sul lato sud (Figura 7).

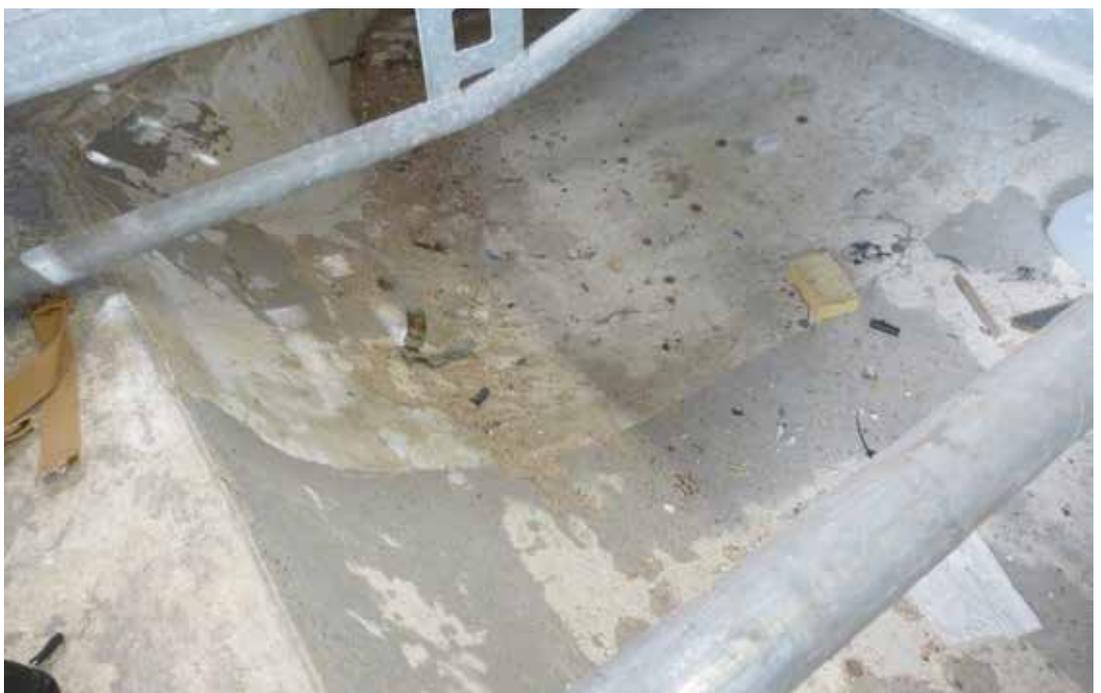
Figura 3: Eterogeneità dei materiali della vasca nel lato sud (verso angolo ovest).

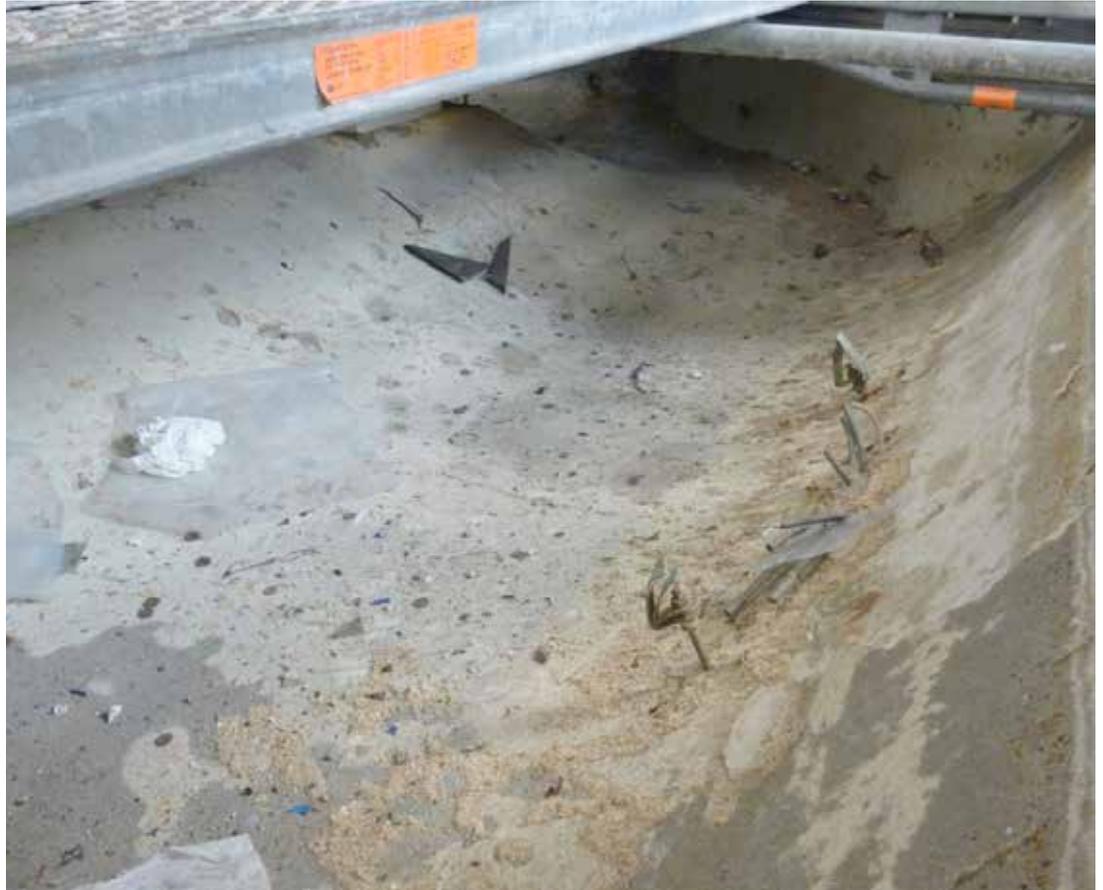
Figura 4: Eterogeneità dei materiali della vasca nel lato sud (verso angolo est).

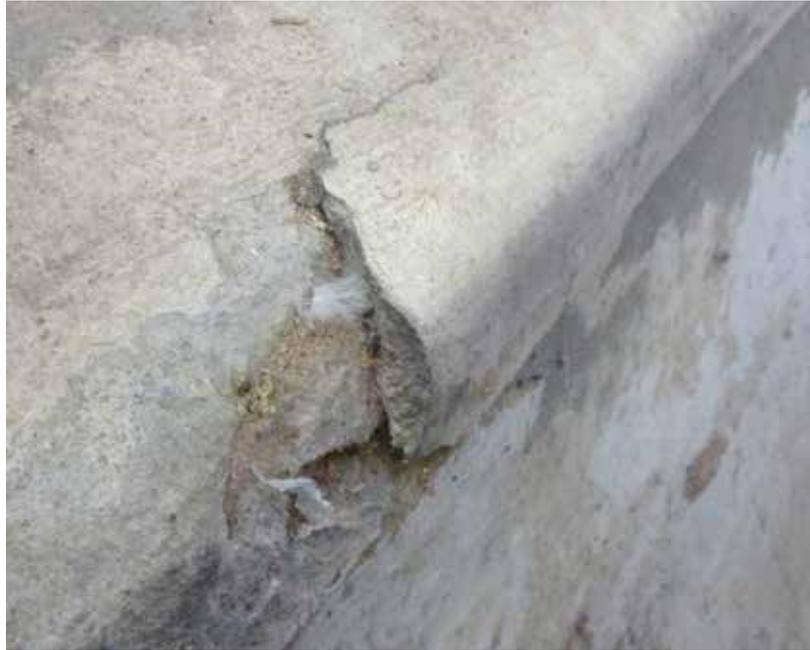
Figura 5:
Fessurazione e distacco della malta in corrispondenza del bordo della vasca nel lato nord.

- una volta terminate le operazioni di pulitura e di rimozione dei materiali distaccati e/o non più efficienti, sarà necessario provvedere alla stuccatura delle lesioni e alla risarcitura delle lacune presenti lungo i bordi della vasca (Figure 5-7) e di ogni altra lesione prodotta durante detta rimozione, con malta a stabilità volumetrica e avente caratteristiche chimico-fisiche e di impermeabilizzazione idonee all'utilizzo a contatto con l'acqua;

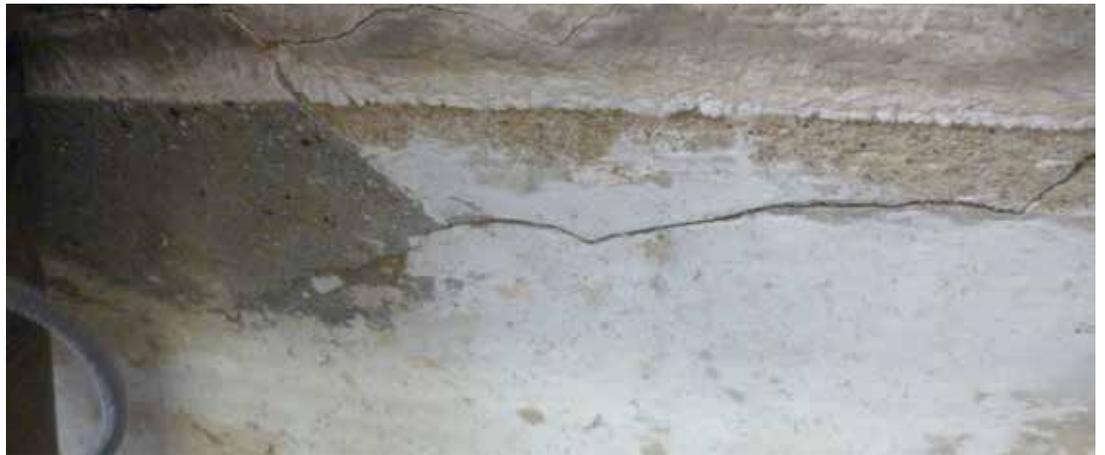
Figura 6:
Fessurazione della malta in corrispondenza del bordo della vasca nel lato nord.

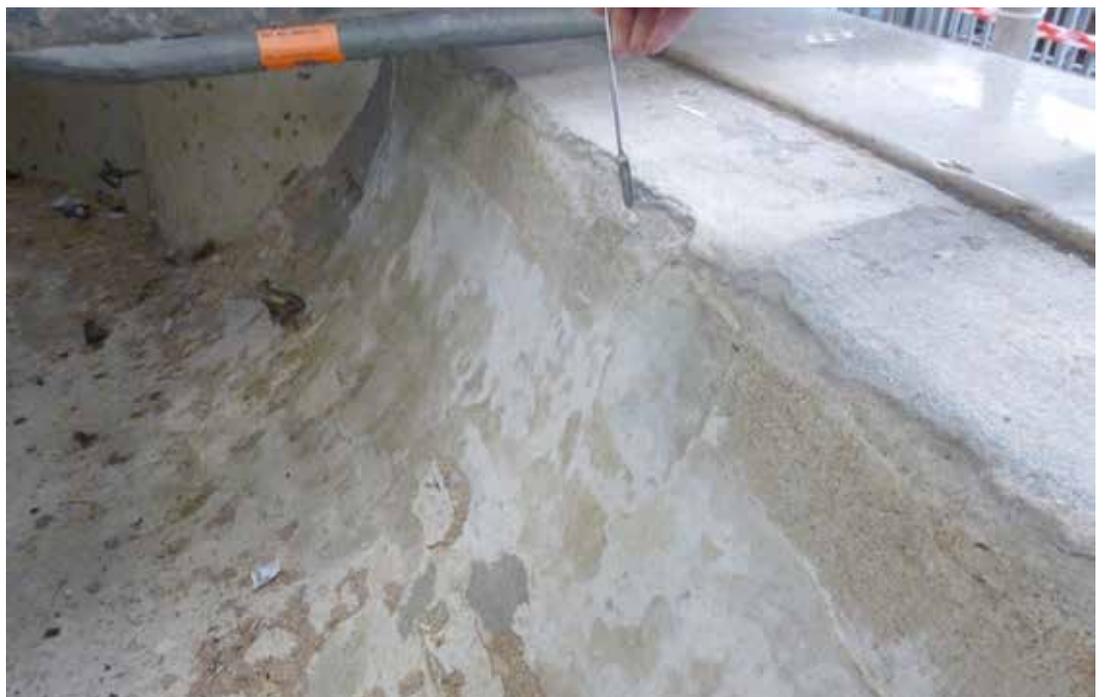
Figura 7:
Fessurazione della malta in corrispondenza del bordo della vasca nel lato nord.

- una volta completate le operazioni di cui sopra, si consiglia la posa, in tutto l'invaso della vasca, di una malta impermeabilizzante che possa garantire la corretta uniformizzazione cromatica della vasca e la corretta tenuta nei confronti dell'acqua. Il dettaglio del raccordo tra tale malta e il bordo della vasca (ad esempio, in Fig. 7) andrà studiato in modo da evitare l'insorgenza di infiltrazioni localizzate e difetti nei materiali.

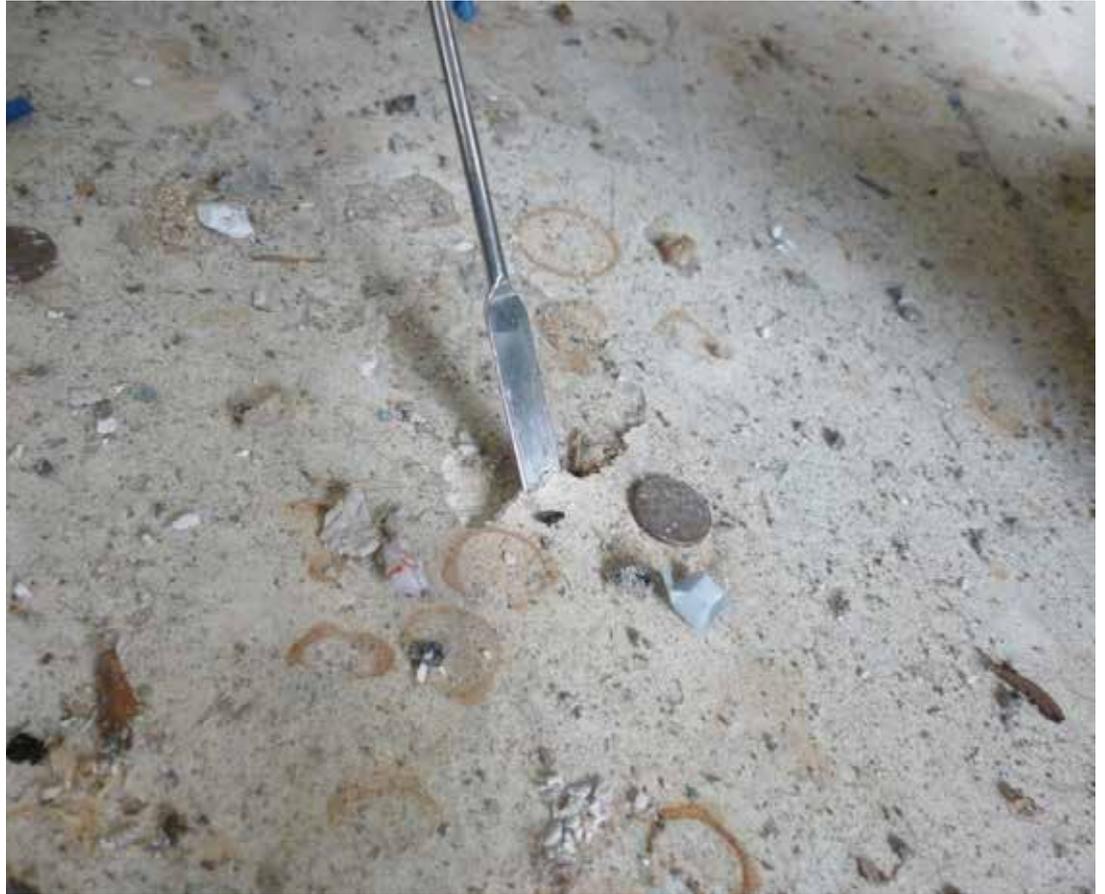
Solo sul fondo dell'invaso (nel lato sud) è stato possibile identificare la presenza di porzioni di malta di impermeabilizzazione di colore chiaro e di aspetto gommoso e flessibile, che si solleva facilmente dal substrato (Figura 8). Tale malta non è presente nelle parti superiori dell'invaso stesso.

Figura 8: Malta di natura essenzialmente polimerica presente nel solo fondo della vasca (lato sud).

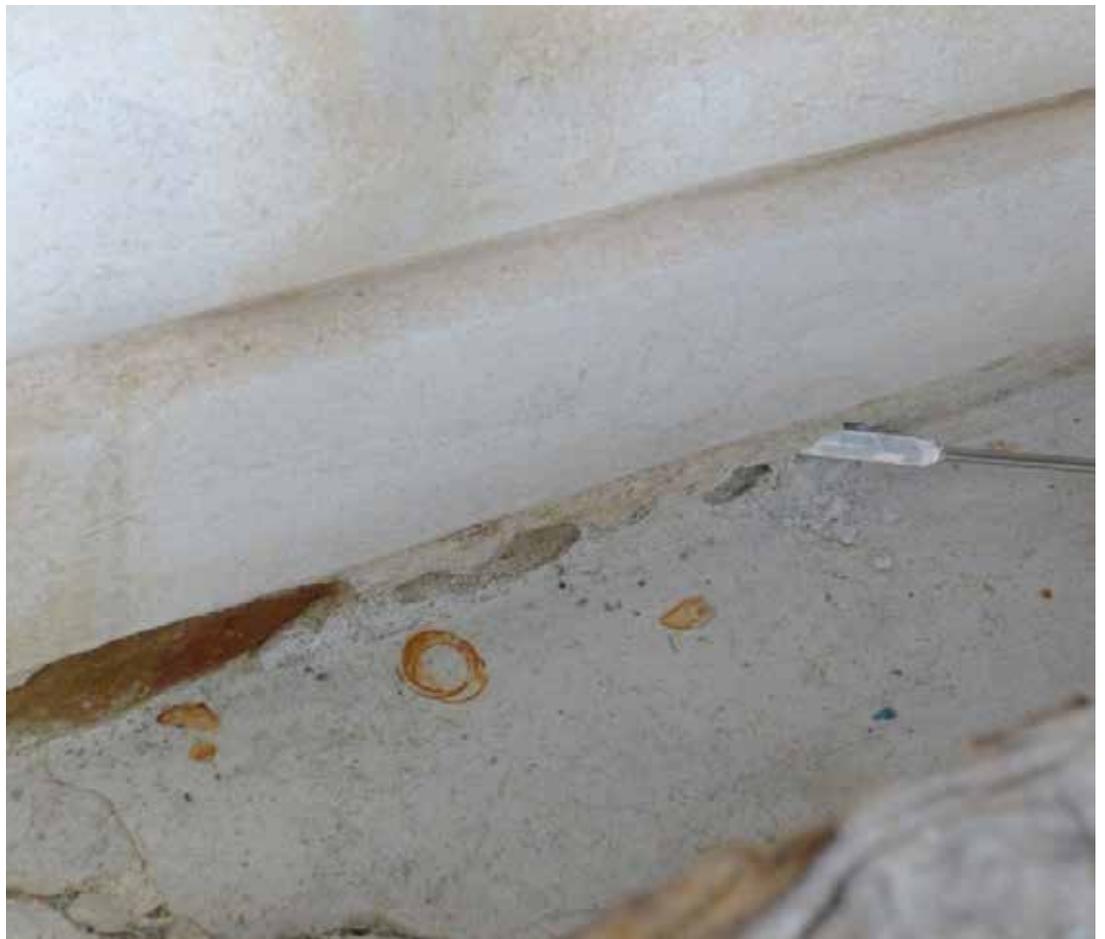
La malta bianca di stuccatura presente sul monumento in corrispondenza del pelo libero dell'acqua (in prossimità degli sfioratoi) appare fortemente decoesa e scarsamente resistente, come dimostra il fatto che i laterizi della struttura sottostante sono in molti punti scoperti e visibili (Figura 9).

Figura 9: Degrado della stuccatura sui laterizi, in corrispondenza del pelo libero dell'acqua (lato sud).
