PROGETTO DI RESTAURO
DEL COMPLESSO MONUMENTALE
DELLA FONTANA DEL NETTUNO

**Indagini analitiche
per la caratterizzazione
dello stato di conservazione
degli elementi bronzei
della fontana del Nettuno**

Bologna, 31/10/2016

DIPARTIMENTO DI CHIMICA "G. CIAMICIAN"

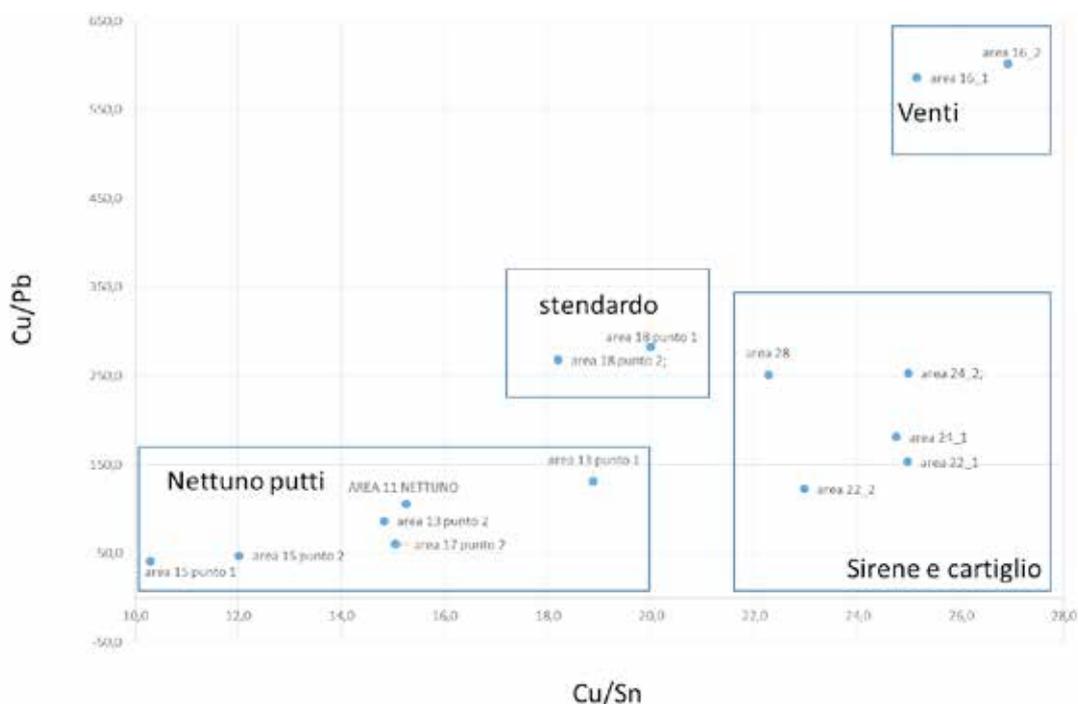
Figura 1: Analisi XRF puntuale su aree spatinate dei bronzi della Fontana del Nettuno

Nel dettaglio, le intensità relative dei segnali ascrivibili a Rame (Cu), Piombo (Pb) e Stagno (Sn) sono state confrontate e visualizzate tramite grafico a due variabili (Figura 1).

La dispersione sul piano cartesiano dei diversi punti di analisi ha permesso di sottolineare differenze e similitudini fra le composizioni di lega delle diverse aree investigate.

Si può infatti notare come la composizione dell'area relativa a uno dei 4 venti (area 16) si discosti da quella degli altri elementi bronzei della Fontana sia per quanto attiene il rapporto Cu/Sn che per quello Cu/Pb.

Tutti gli altri elementi decorativi presentano invece un valore di Cu/Sn piuttosto simile (fatta eccezione per le sirene (area 22 e 24) mentre lo standard sembra meglio differenziarsi grazie ad un diverso valore del rapporto Cu/Pb.

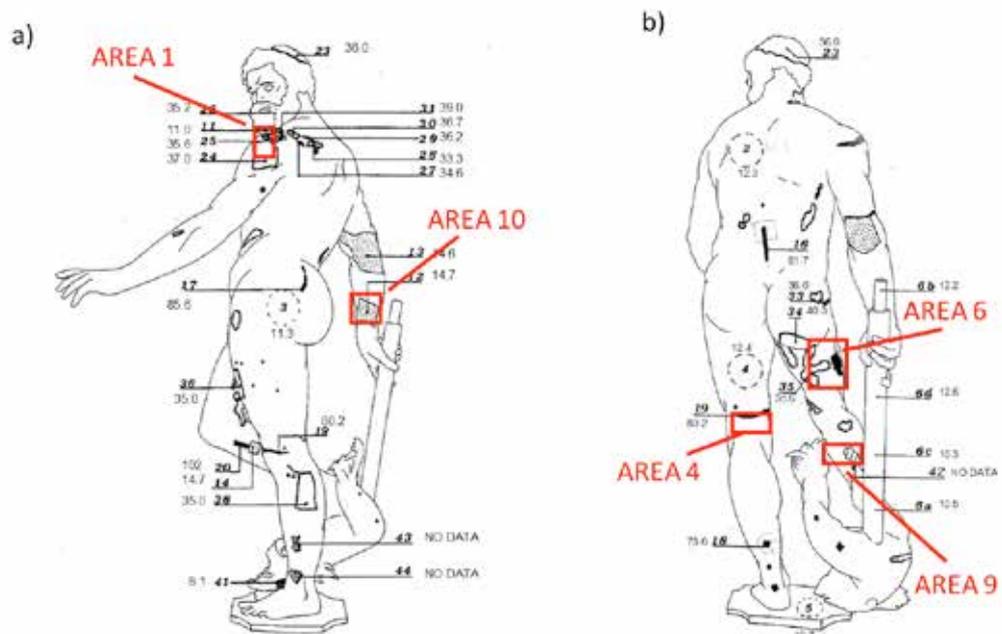
Figura 2: Statua del Nettuno: a) lato sinistro e b) retro. In nero e grigio le aree costituite da tasselli di riparazione documentati durante il restauro del 1989 con tecnica IACS. In rosso, le aree analizzate con spettroscopia di fluorescenza a raggi-X in modalità mapping

Oltre alle più tradizionali analisi puntuali è stato possibile effettuare analisi su aree di più grandi dimensioni grazie alla modalità di mapping. Tale modalità permette, una volta selezionata l'area di interesse, di effettuare multiple analisi puntuali al fine di caratterizzare la distribuzione di un determinato elemento tramite ricostruzione di una mappa chimica dove l'intensità di un determinato picco di fluorescenza, caratteristico per uno specifico elemento, viene codificata con una scala cromatica. Le aree ritenute di maggiore interesse sono state identificate grazie al dettagliato lavoro di documentazione prodotto durante il restauro del 1989 relativamente alla localizzazione dei diversi tasselli di riparazione della superficie bronza del Nettuno^[2]. Tutte le aree sottoposte ad indagini di mapping XRF sono riportate in figura 2.

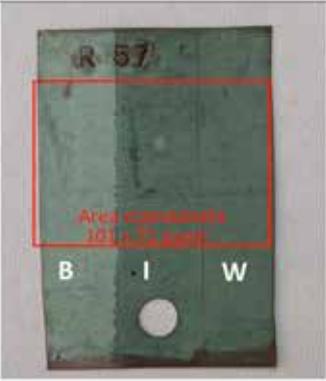
Figura 3 sotto:
Esempio di macro mapping FTIR su provini standard di bronzo

Ad oggi tale sistema di analisi è stato applicato unicamente su dipinti⁶, quindi, al fine di valutarne l'applicabilità allo studio di superfici bronzee sono state condotte approfondite valutazioni tecniche e strumentali condotte su provini standard di lega bronzea presentanti uno strato di corrosione a base di brochantite e corrosione e stesure di protettivi della stessa natura di quelli applicati nel 1989 sugli elementi bronzei della fontana del Nettuno. Incoraggianti risultati preliminari, condotti in collaborazione con l'Università di Anversa tra luglio e settembre 2016, hanno dimostrato la possibilità di caratterizzare in modo selettivo sia la presenza di brochantite che di cera e incralac, consentendo anche di verificarne l'omogeneità di distribuzione superficiale (figura 3).

B=brochantite I=Incralac W=cera microcristallina	<u>Commenti:</u> distribuzione del minerale brochantite	<u>Commenti:</u> distribuzione del protettivo a base acrilica	<u>Commenti:</u> distribuzione del protettivo a base cera

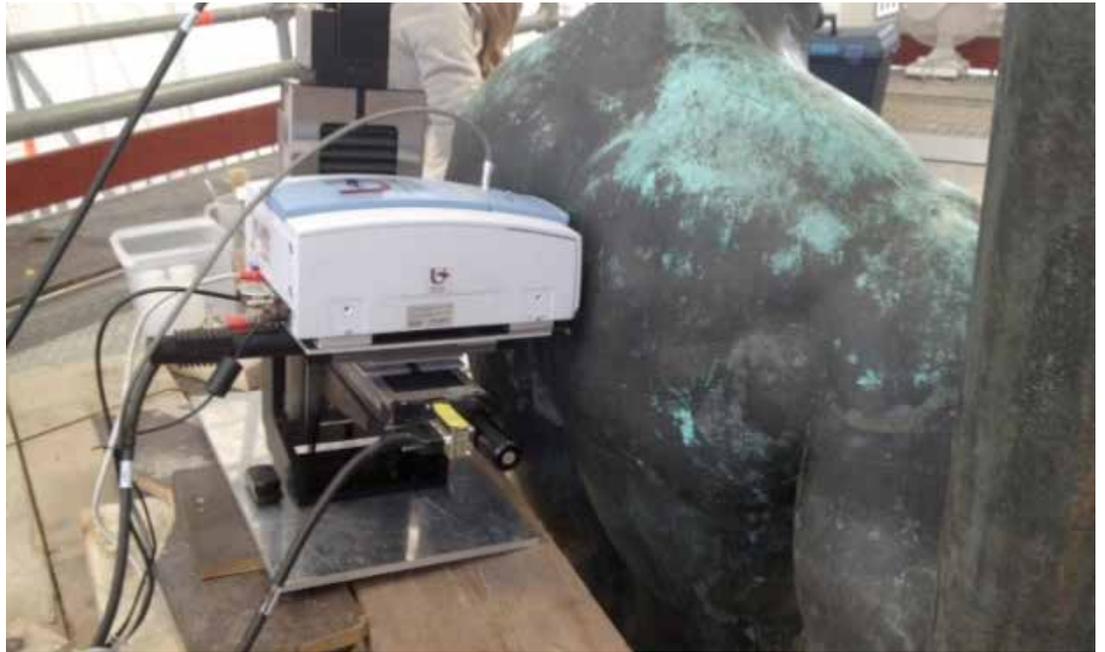
Figura 4:
Strumentazione
mapping FTIR in
azione sull'area 4
(schiena del Nettuno)

Grazie a tali evidenze sperimentali, nelle giornate dal 12 al 15 Ottobre 2016, è stata condotta la mappatura di 2 aree (figura 4, 4a, 4b) precedentemente selezionate sulla base dei risultati preliminari ottenuti tramite spettroscopia FTIR sulle polveri e sulla tipologia che tali aree presentavano (figura 4). L'elaborazione dell'ampia mole di dati è tutt'ora in corso in quanto si rende necessaria l'adozione di un trattamento statistico dei dati. In linea del tutto preventiva si può affermare che i risultati ottenuti sono incoraggianti ed hanno permesso di mappare con estrema chiarezza la contemporanea presenza sia di incralac che di cera microcristallina; quest'ultima, in particolare risulta presente in tracce e distribuita in maniera del tutto disomogenea sulle superfici delle aree sottoposte ad analisi.
