PROGETTO DI RESTAURO
DEL COMPLESSO MONUMENTALE
DELLA FONTANA DEL NETTUNO

**Sulla struttura portante della fontana
del Nettuno e dei cunicoli di pertinenza**
Analisi della sicurezza strutturale relativa
al supporto della statua con riferimento alla
parte emergente, alla parte interrata, alle
pareti della vasca, ai cunicoli di accesso e
alla camera di manovra degli impianti idrici
comprehensive di indagini sui materiali.

Prof. Ing. Pier Paolo Diotallevi

Bologna, 07/05/2016

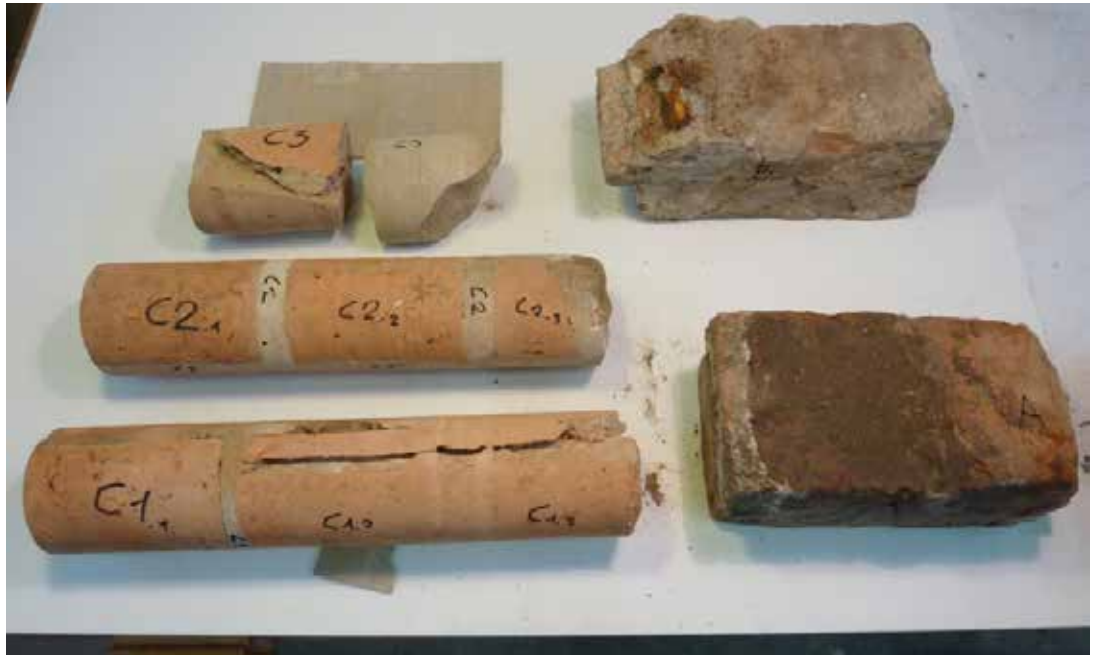
Foto 1

Nella fotografia n. 1 sono riportati i campioni, così come furono prelevati.

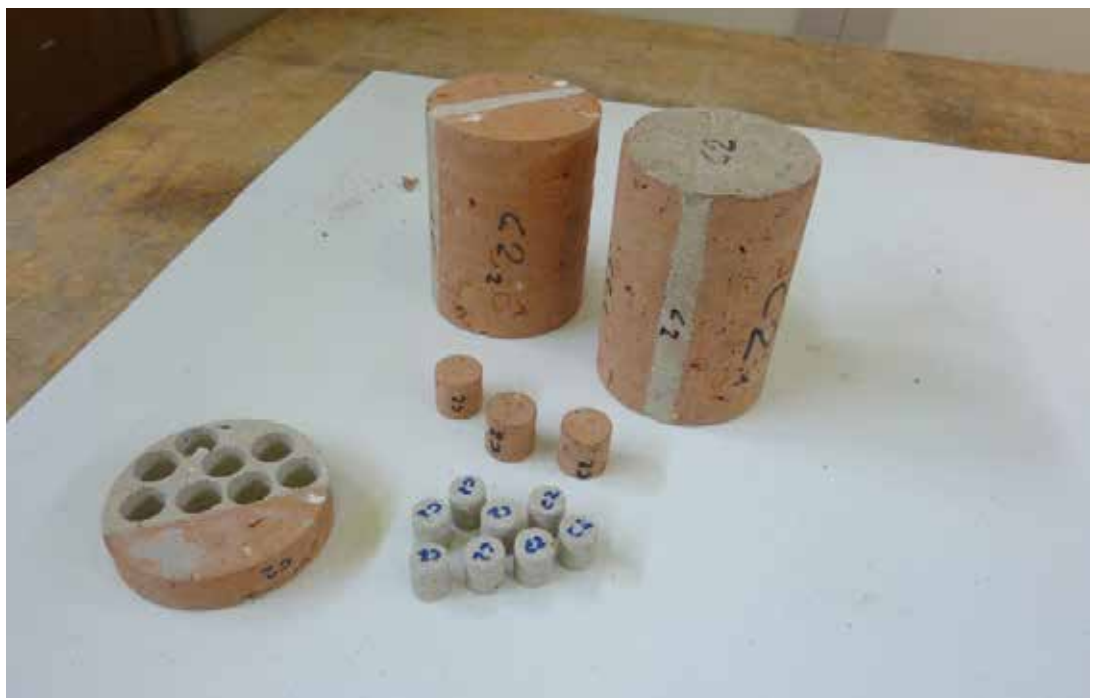
Foto 3

Carota C2 (vedi fotografia n. 3 e n.4)

Dalla carota C2 sono stati ottenuti:

- Due cilindri con strato mediano di malta e diametro pari a quello della carota – Campioni C2.1 e C2.2 da sottoporre a prova brasiliana;
- Tre cilindri di solo mattone aventi diametro medio di circa 25 mm e altezza di circa 25 mm – Campioni C2.3, C2.4 e C2.5;
- Otto campioni cilindrici di malta aventi diametro di circa 17 mm e altezza di circa 19,5 mm – Campioni da C2.6 a C2.13;

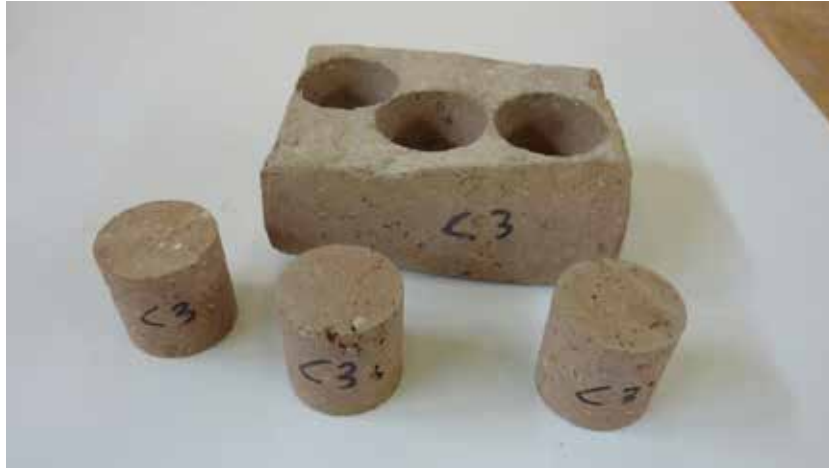
Foto 5

Carota C3 (vedi fotografia n. 5)

Dalla carota C3 sono stati ottenuti:

- Tre campioni di solo mattone aventi diametro di circa 38 mm e altezza di circa 38 mm - Campioni C3.1, C3.2 e C3.3.

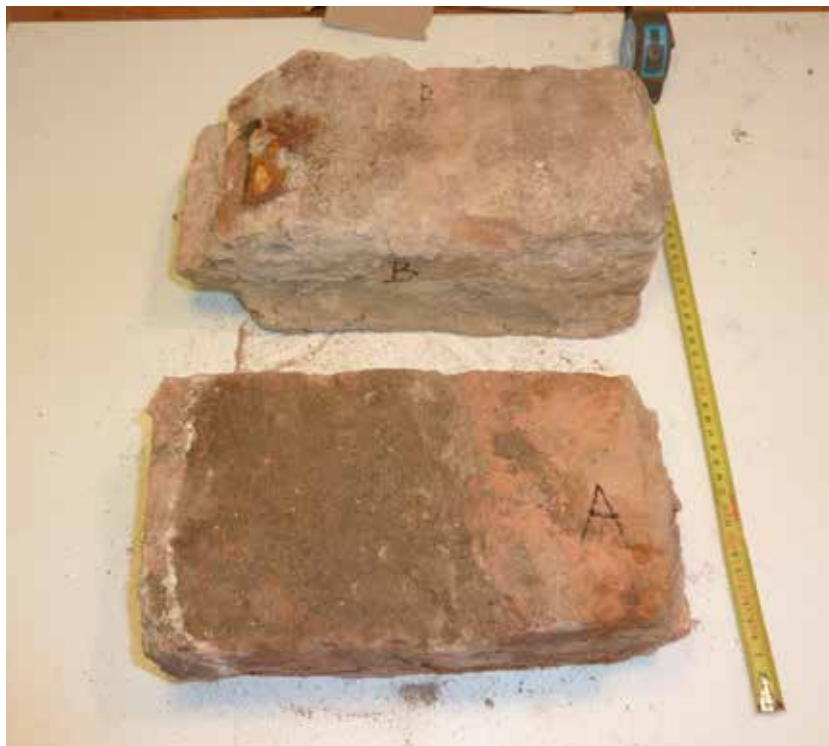
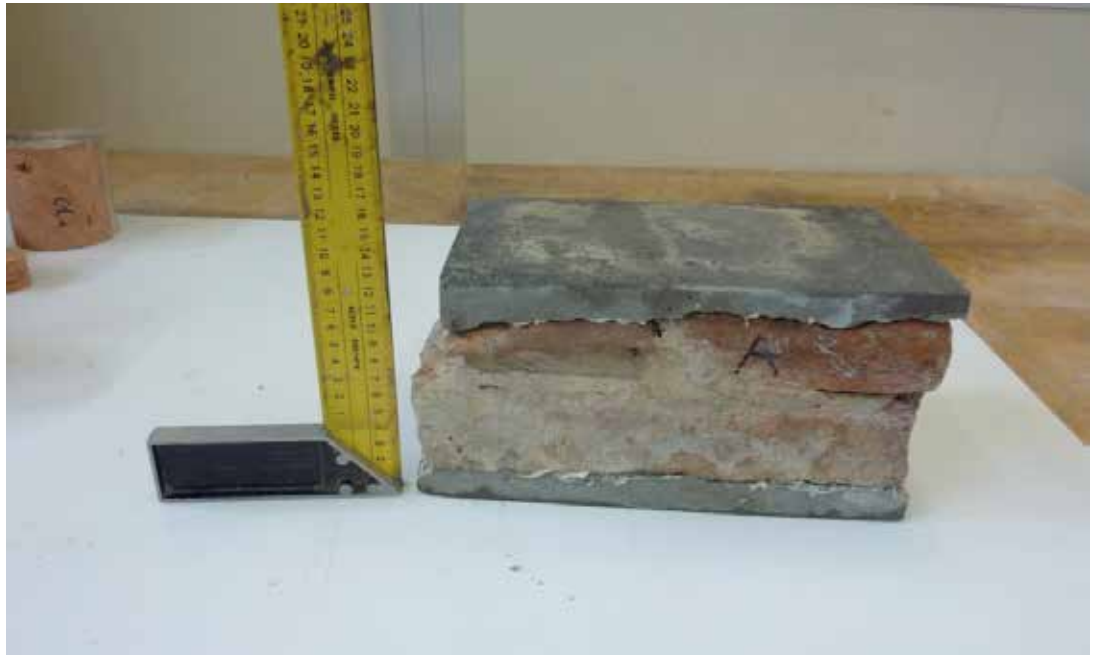
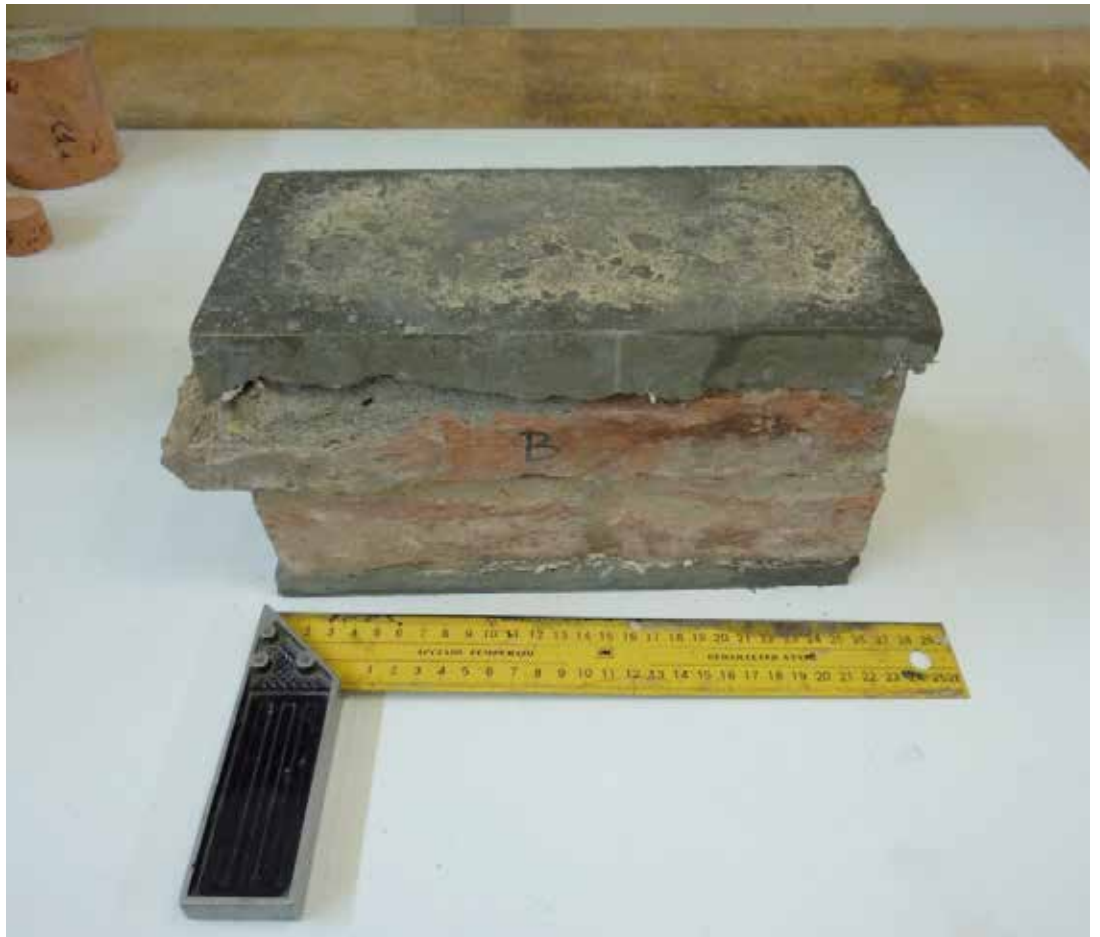
Foto 6

Campioni di muratura (vedi fotografia n. 6, 7 e 8)

Dal prelievo di porzioni di muratura si sono ottenuti:

- Due campioni costituiti da una coppia di mattoni sovrapposti con l'interposizione della malta – Campioni A e B.

Al fine di poter sottoporre a prova di carico questi campioni si è reso necessario livellare la superficie con malta in modo tale da rendere piana la superficie del campione a contatto con le piastre della pressa. Nella fotografia n. 6 sono riportati i due campioni prima della stesura della malta e nelle fotografie n. 7 e 8 gli stessi campioni (A e B) con il letto di malta aggiuntivo necessario per l'esecuzione della prova di compressione.

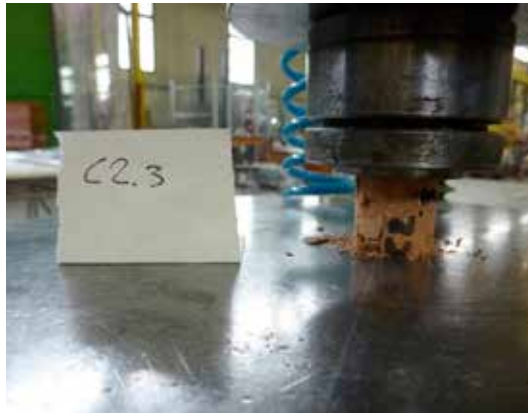
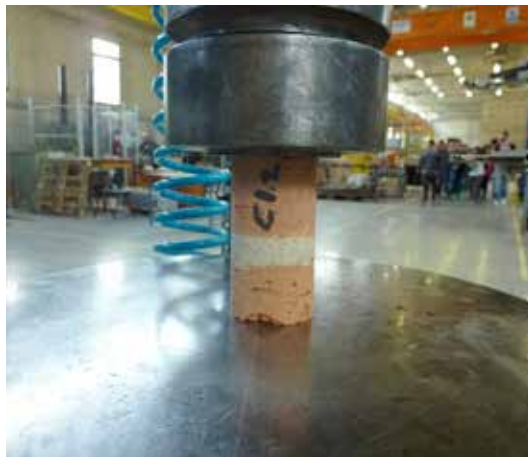
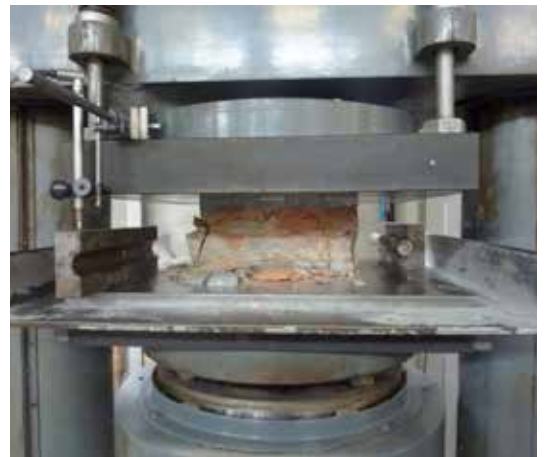
Foto 9 sx
Foto 10 dx

Nelle fotografie n. 9, 10, 11 e 12 sono riportate le immagini di alcune prove eseguite.

La media dei valori di resistenza alla compressione su campioni con diametro di circa 25 mm e pressoché pari altezza prelevati dalla carota C2 (campioni C2.3, C2.4 e C2.5) è di circa 18 MPa con un valore minimo di 11,3 MPa.

La media dei valori di resistenza alla compressione su campioni di laterizio con diametro di circa 38 mm e pressoché pari altezza, prelevati dalla carota C1 (campioni C1.4, C1.5 e C1.6) è di circa 24,6 MPa con un valore minimo di 21,8 MPa.

La media dei valori di resistenza alla compressione su campioni di laterizio con diametro di circa 38 mm e pressoché pari altezza, prelevati dalla carota C3 (campioni C3.1, C3.2 e C3.3) è di circa 49,7 MPa con un valore minimo di 43,4 MPa.

La media dei valori di resistenza alla compressione su campioni di laterizio con diametro di circa 38 mm e altezza pressoché doppia contenenti l'interposizione di un letto di malta, prelevati dalla carota C1 (campioni C1.2, C1.3) è di circa 14,1 MPa con un valore minimo di 14,1 MPa.

La media dei valori di resistenza alla compressione su campioni di malta con diametro di circa 16-17 mm e altezza di circa 19 mm, prelevati dalla carota C2 (campioni C2.6, C2.7, C2.8, C2.9, C2.10, C2.11, C2.12 e C2.13) è di circa 12,6 MPa con un valore minimo di 7,6 MPa.

Anche i campioni di muratura (campioni A e B) sottoposti a prova di compressione evidenziato una resistenza media di 14,9 MPa con un valore minimo di 14,2 MPa.

La resistenza alla compressione dei campioni di mattoni e malta ha evidenziato valori assai elevati che peraltro si sono confermati in tutti i campioni sottoposti a carico.

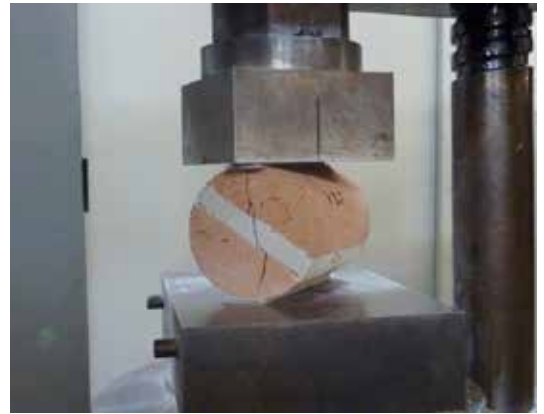
Foto 13 sx
Foto 14 dx

Sui campioni denominati C1.1, C2.1 e C2.2 sono state eseguite prove brasiliane sulle porzioni delle carote prelevate in posizione C1 e C2. I campioni erano diametralmente attraversati da un letto di malta (vedi foto n. 2, 3 e 4) che nello svolgimento della prova è stato disposto con una inclinazione di 45° rispetto alla direzione di applicazione della forza. L'obiettivo della prova era quello di valutare la resistenza a taglio della malta qualora la rottura fosse avvenuta per scorrimento sul letto di malta.

Nella fotografia n. 13 è riportato il dispositivo di prova e nella fotografia n. 14 è riportata la modalità di rottura che si è ripetuta in modo simile per i tre campioni, raggiungendo il collasso per fessurazione verticale.

L'esito della prova ha permesso di determinare la resistenza a trazione della muratura che è risultata, come peraltro era da attendersi, relativamente modesta con valore medio di 1,18 MPa e valore minimo di 0,75 MPa.

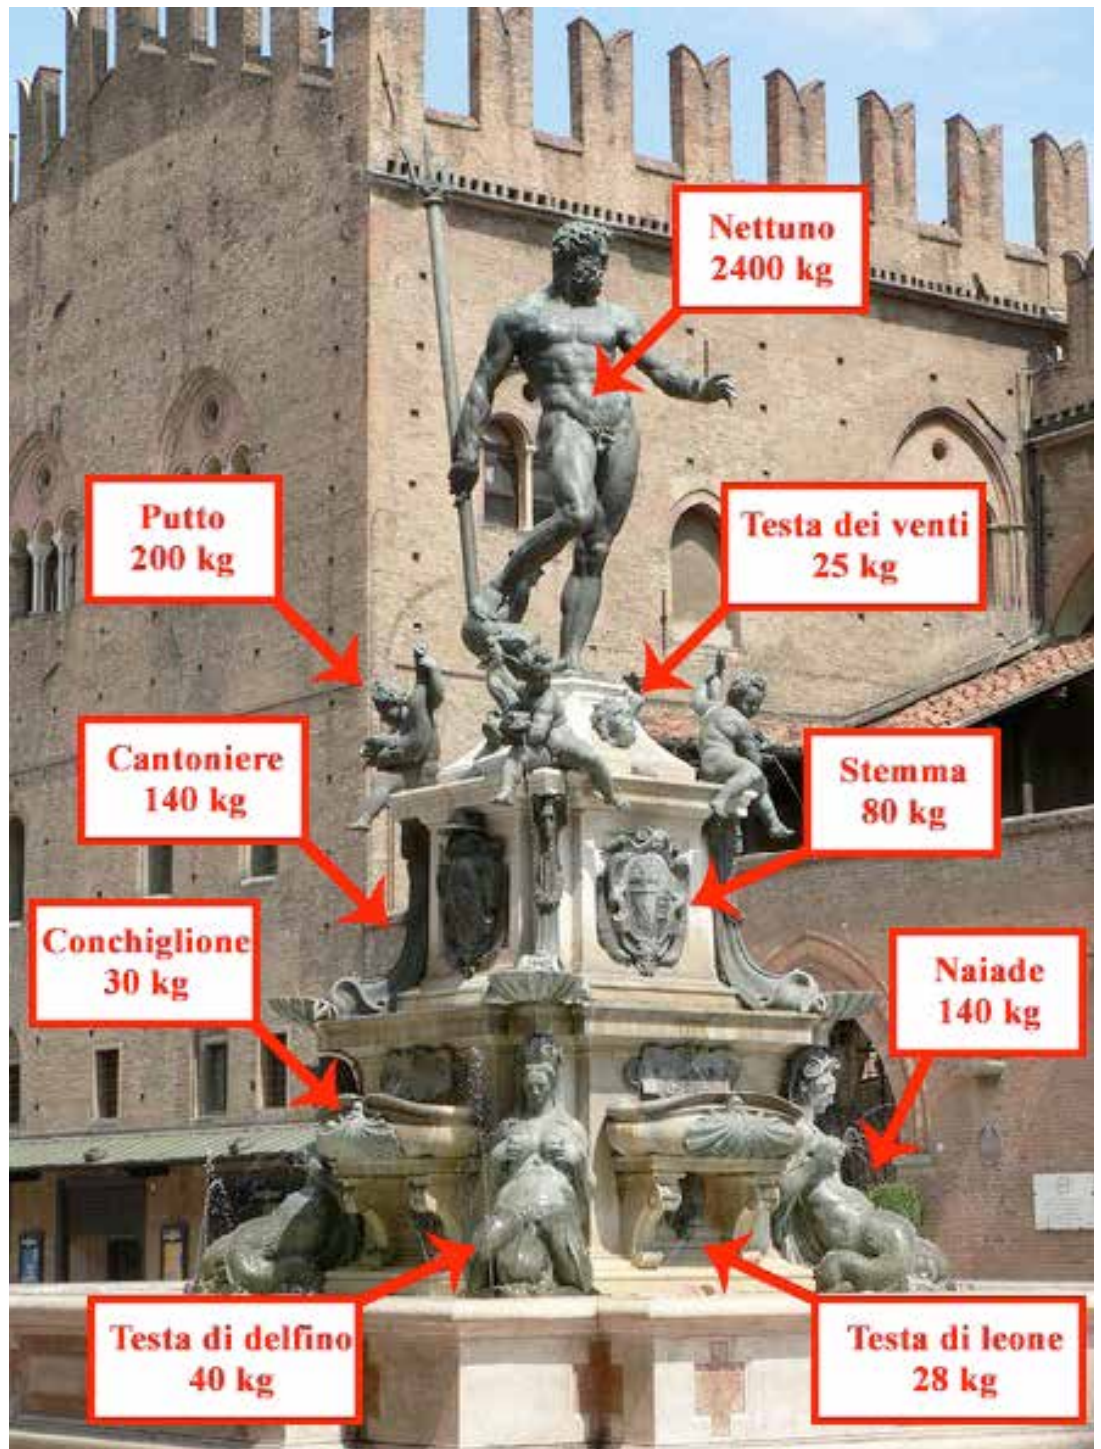
Figura 1

La presenza della statua è stata modellata con un'asta vincolata alla sommità del corpo della fontana la cui lunghezza termina in corrispondenza del presunto baricentro della statua del Nettuno; in quel punto è stato concentrato il carico dell'intera statua. Nella figura n. 4 è riportato il modello agli elementi finiti (modello FEM) e la rappresentazione solida del modello stesso.

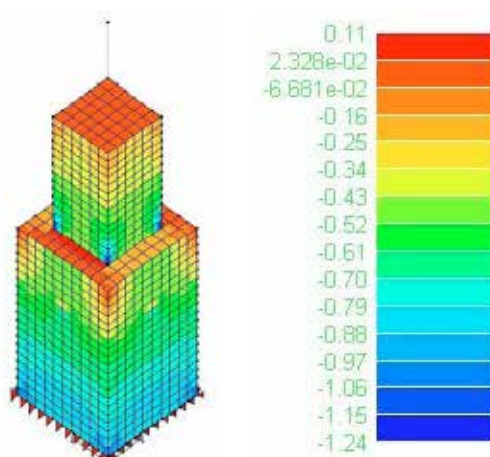
Figura 5

Nella seguente figura n. 5 è riportato lo stato tensionale conseguente ai carichi verticali.

Da essa si evince che il valore massimo della tensione verticale sulle murature è dell'ordine di $1,3 \text{ kg/cm}^2$ ($0,13 \text{ MPa}$), valore assai modesto se confrontato con i valori di resistenza desunti dalle prove eseguite in laboratorio.

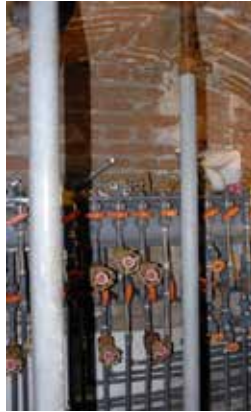
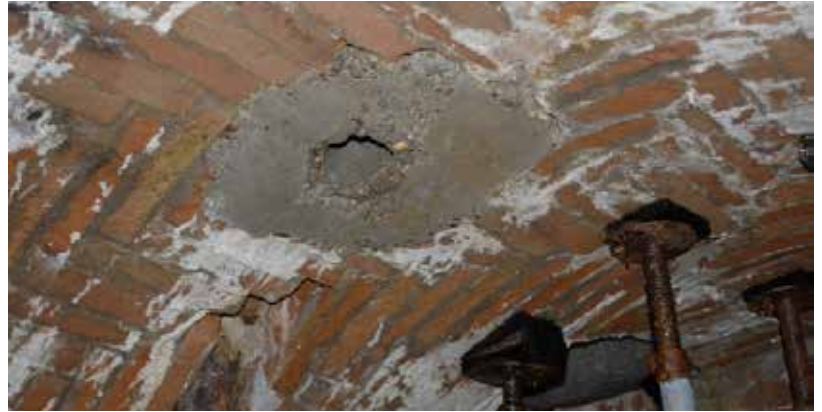
Foto 15a sx
Foto 15b dx

Come evidente dalle fotografie 15 a e 15 b essa attualmente si trova in precarie situazioni per quel che attiene alla volta essendo puntellata a garanzia della sicurezza.

La volta della camera di manovra è conformata a botte su un impianto rettangolare le cui dimensioni interne in pianta sono di circa 1,90 m per 3,50. L'altezza della parete all'imposta della volta è di circa 1,80m.

La volta ha una freccia di circa 50 cm ed è costituita da una muratura con mattoni disposti a “spina di pesce” per uno spessore, rilevato in occasione delle indagini con sondaggi diretti, di circa 15 cm. L’estradosso della volta si trova a circa 60 cm al di sotto del piano di calpestio della piazza.

Pur con questi valori modesti degli stati tensionali si riscontra, come riportato nella fotografia n. 15, la presenza di una puntellatura di sicurezza segno di precedenti provvedimenti di precarietà della volta stessa.

Sulla base di quanto rilevato si rende necessario un provvedimento per il rafforzamento della volta della camera di manovra. Esso potrà essere progettato da colui che riceverà l’incarico da parte dell’Ente proprietario del bene.

Una prima ipotesi è quella di inserire putrelle metalliche subito al di sotto dell’imposta della volta con appoggi nello spessore dei muri contro terra di sostegno della stessa. Sull’estradosso delle putrelle si potrà realizzare una muratura di mattoni fino a raggiungere l’intradosso

della volta costituendo così un insieme di centine di sostegno. Questo appare il sistema più semplice e meno costoso per metter in sicurezza la volta. Si intende che tale progetto dovrà essere predisposto con le opportune calcolazioni e verifiche di sicurezza.

Un secondo sistema per il rafforzamento della volta potrebbe essere quello di iniettare dall'intradosso della volta e tramite opportuni fori in essa realizzati, malta di cemento in modo tale da saturare con essa tutti gli eventuali vuoti che si trovano sopra di essa e costituire quindi una ulteriore cappa resistente agli stati di sollecitazione.

Anche questo metodo di intervento potrà essere definito e quantificato in sede operativa. E' comunque certo che un intervento debba essere eseguito.

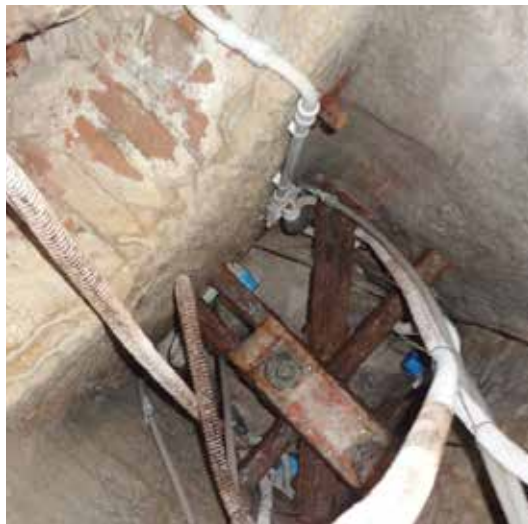
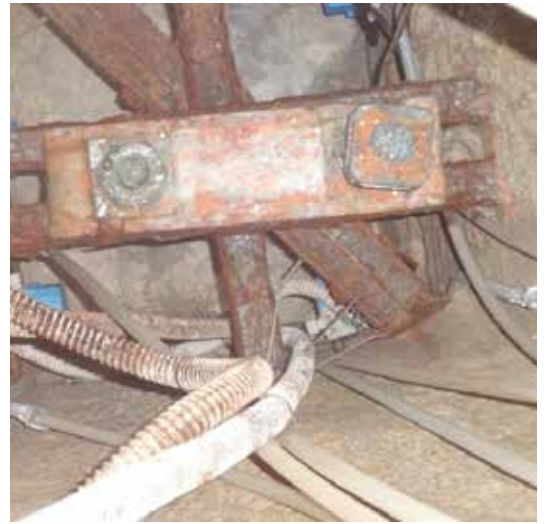
Foto 16a sx
Foto 16b dx

L'ancoraggio della statua del Nettuno al supporto murario che costituisce l'ossatura della fontana avviene attraverso due tiranti superiormente ancorati alla piastra di base della statua ed inferiormente ancorati a due traverse metalliche vincolate alla parte superiore del corpo della fontana stessa.

Purtroppo non è stato possibile eseguire un accurato rilievo del collegamento in quanto non raggiungibile ad una prossimità tale da permettere misure e valutazioni delle dimensioni degli elementi portanti. Nelle fotografie n. 16a e 16b è visibile quanto si è potuto vedere, ma non misurare.

L'attacco della statua, che venne sistemato durante la ristrutturazione degli anni ottanta, appare particolarmente delicato per diverse ragioni:

- lo stato degli ancoraggi metallici in acciaio appaiono molto degradati ed aggrediti dalla ossidazione;
- la posizione dell'attacco è collocata nel tronco più alto del corpo della fontana, corpo che ha anche le dimensioni minori in pianta e quindi più suscettibile a risentire degli effetti di eventuali eventi sismici. Si ricorda che le maggiori tensioni verticali di compressione si rilevano proprio allo spiccatto di questo secondo tronco;

Sulla base di quanto precedentemente esposto si ritiene che una verifica accurata debba essere svolta dal progettista degli interventi dell'eventuale consolidamento del complesso. In questa sede si possono dare solo delle indicazioni sulla possibile soluzione, indicazioni che naturalmente dovranno essere confrontate anche con coloro che hanno la responsabilità della salvaguardia del bene artistico-monumentale e con i quali dovranno essere concordati, secondo anche quanto già in precedenza richiamato in termini di disposizioni normative, le tipologie di intervento ed i livelli di sicurezza che si intendono raggiungere.

Quanto agli interventi che in questa sede ed alla luce delle indagini svolte possono essere proposti si ritiene che il dispositivo di ancoraggio della statua possa essere progettato dello stesso tipo di quello esistente con opportune varianti che ne garantirebbero una maggiore efficienza:

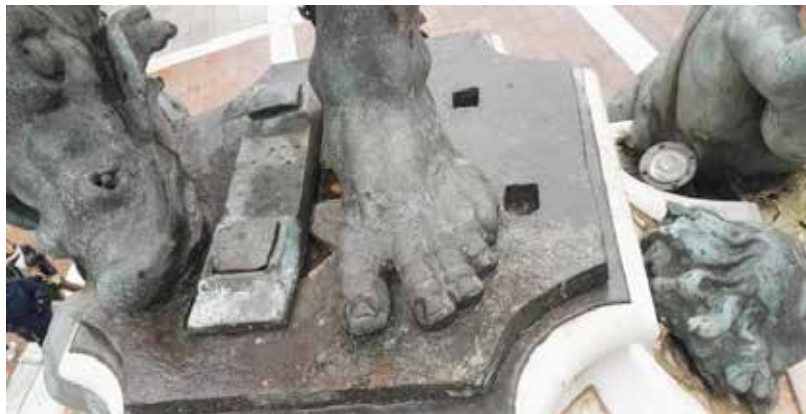
Foto 17

- l'attacco della statua è costituito da soli due ancoraggi, come è rilevabile anche dall'esterno e riportato nella fotografia n. 17 e pertanto nei confronti di azioni orizzontali (quali il sisma) l'attacco non presenta lo stesso livello di sicurezza in tutte le direzioni, ovvero per qualunque direzione di provenienza della forza orizzontale;

- le barre di ancoraggio dovrebbero essere portate a quattro (nella figura 17 si rileva che la piastra di base presenta due fori non utilizzati per inserire barre di ancoraggio);

- il livello di ancoraggio inferiore, con traversi immorsati nella muratura, delle barre verticali dovrebbe essere portato a livello più basso e verosimilmente verso la base del tronco inferiore del corpo della statua in modo tale da poter sfruttare tutto il peso del corpo della fontana per contrastare gli effetti delle azioni orizzontali;

- le barre di ancoraggio devono essere di diametro il maggiore possibile, compatibilmente con i fori presenti sulla piastra di base e presollecitati con stati di tensione modesti; la dimensione sovrabbondante dei tiranti ha lo scopo di conferire rigidità al sistema di ancoraggio;

- la presollecitazione deve essere tale da poter disporre sempre di uno stato di tensione di trazione nei tiranti verticali indipendentemente dalle variazioni termiche che possono investire il sistema di ancoraggio;
