PROGETTO DI RESTAURO  
DEL COMPLESSO MONUMENTALE  
DELLA FONTANA DEL NETTUNO

**Impianto idraulico e sistema di ricircolo  
Integrazione alla prima relazione**

Relazione a cura di:  
**Prof. Giovanni Naldi**  
**Ing. Cristiana Bragalli**

Bologna, 10/08/2016

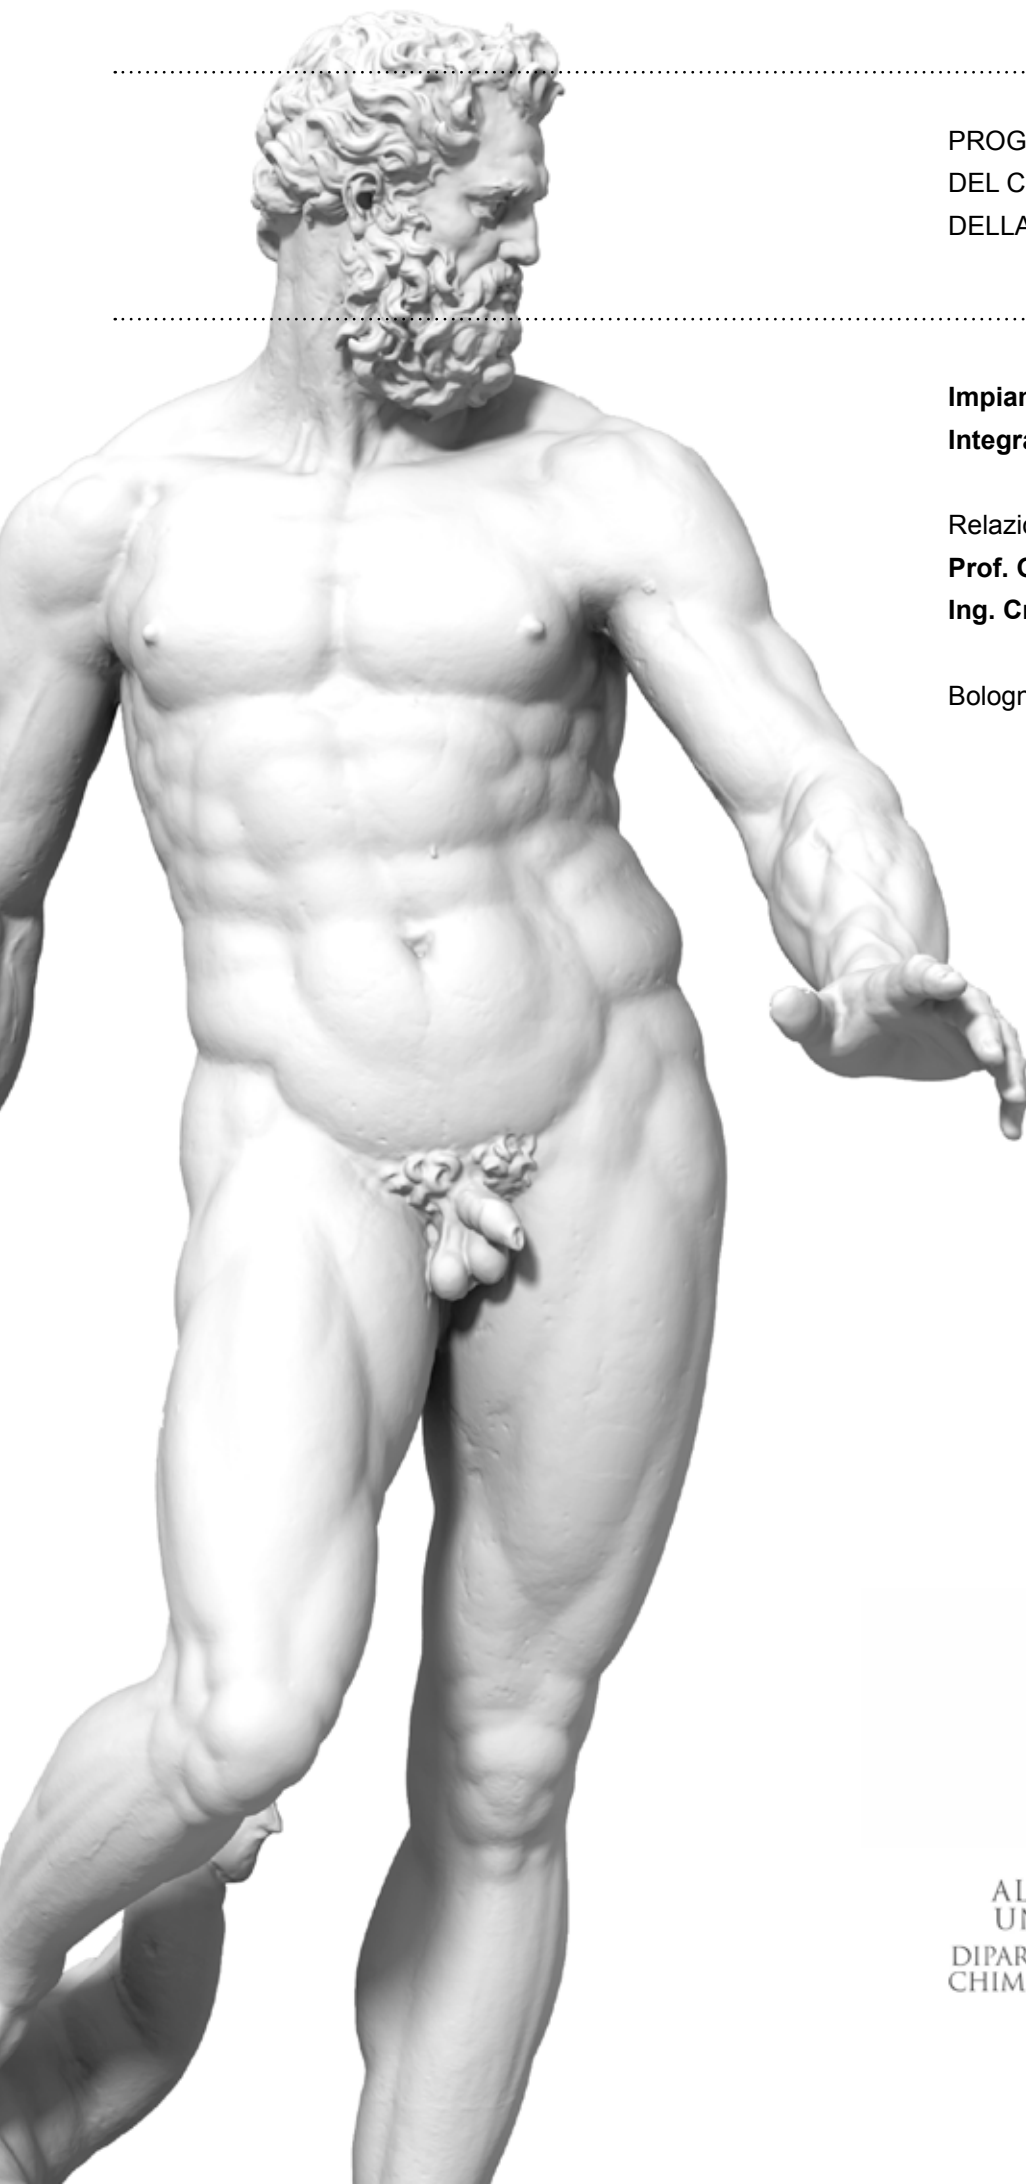
Si riportano di seguito i risultati delle prime indagini effettuate. La classificazione utilizzata è quella di Figura 1.

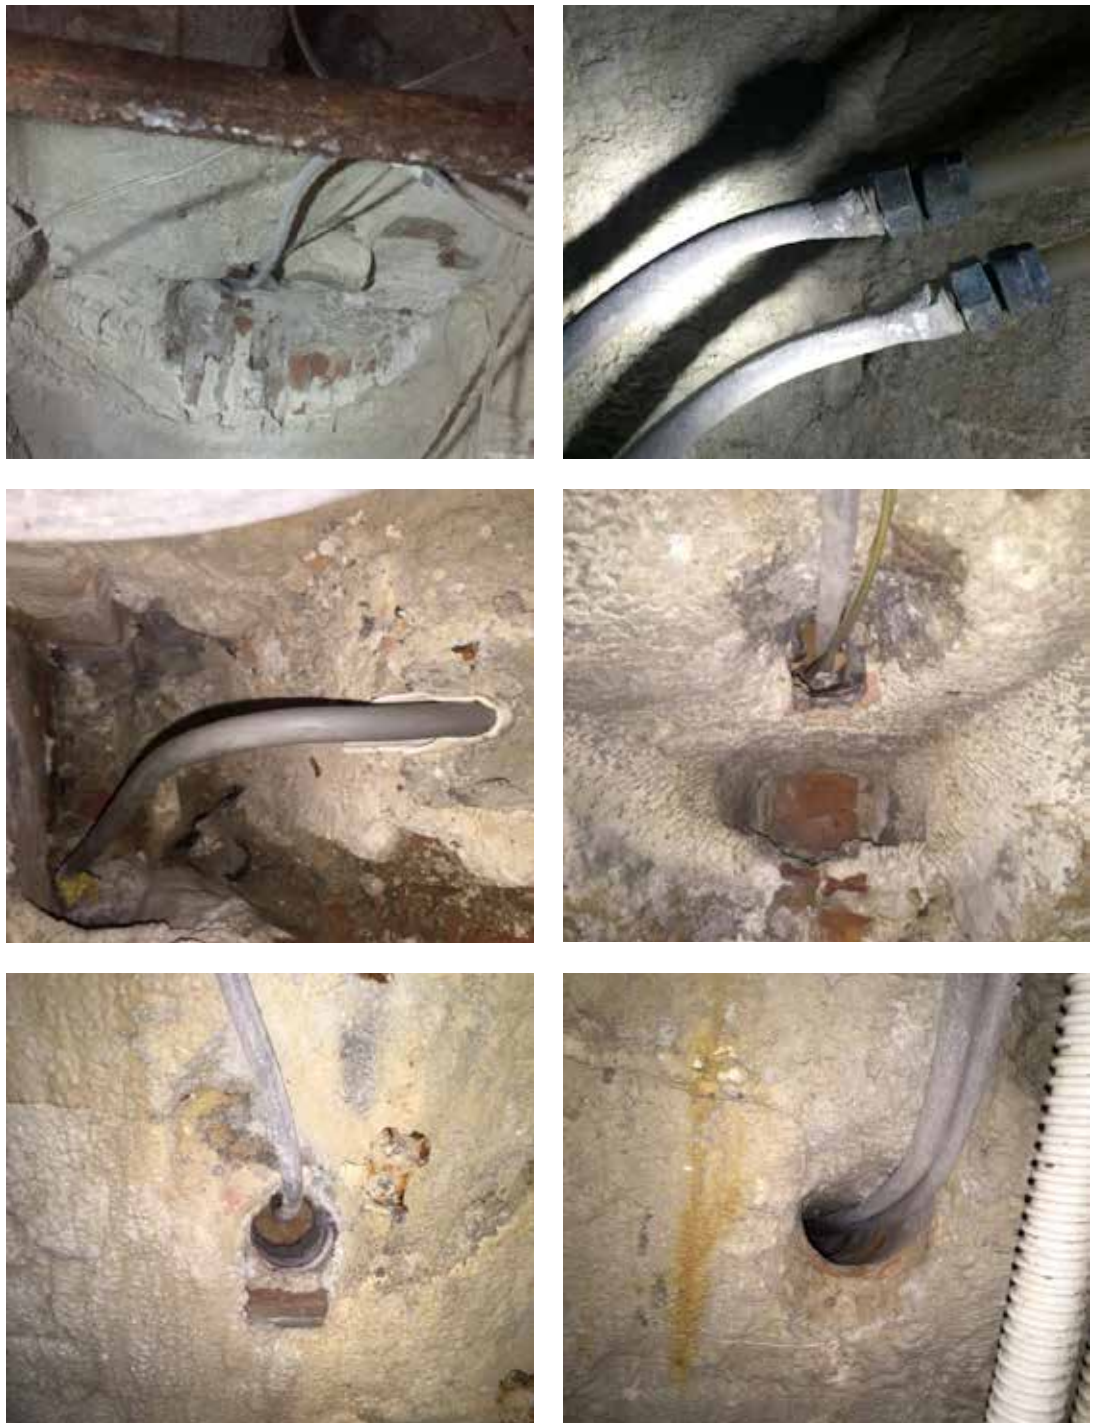
**Figura 2:** Particolari dell'attraversamento della muratura del Castellum delle tubazioni in piombo che costituiscono l'ultimo tratto dell'attuale impianto idraulico

L'indagine eseguita in collaborazione con il Comune di Bologna (referenti Arch. Manuela Faustini, Ing. Vincenzo Daprile) ha consentito di approfondire la conoscenza del punto di passaggio delle tubazioni in piombo attraverso il Castellum (Figura 2).

Tutte le tubazioni dell'impianto idraulico che attraversano il Castellum per alimentare i mascheroni delle quattro vasche non risultano murati, visto che da un'analisi visiva si vede la luce esterna.

Il passaggio attraverso la muratura del basamento appare realizzato con tubi in mattone (cotto) di diametro di circa 50 mm, all'interno del quale passa la tubazione in piombo.

- b. Si ritiene di dover approfondire la verifica dello stato di conservazione e della funzionalità idraulica dei tratti finali delle tubazioni in piombo, in quanto la modalità di restauro non ne consente la completa sostituzione, ma questa potrebbe comunque non essere necessaria se non vi sono incrostazioni e fessurazioni. Si procederà con prove a secco attraverso endoscopia eseguite dal DICAM e prove con acqua, da concordare con ISCR per evitare intersezioni con le attività di restauro in corso.

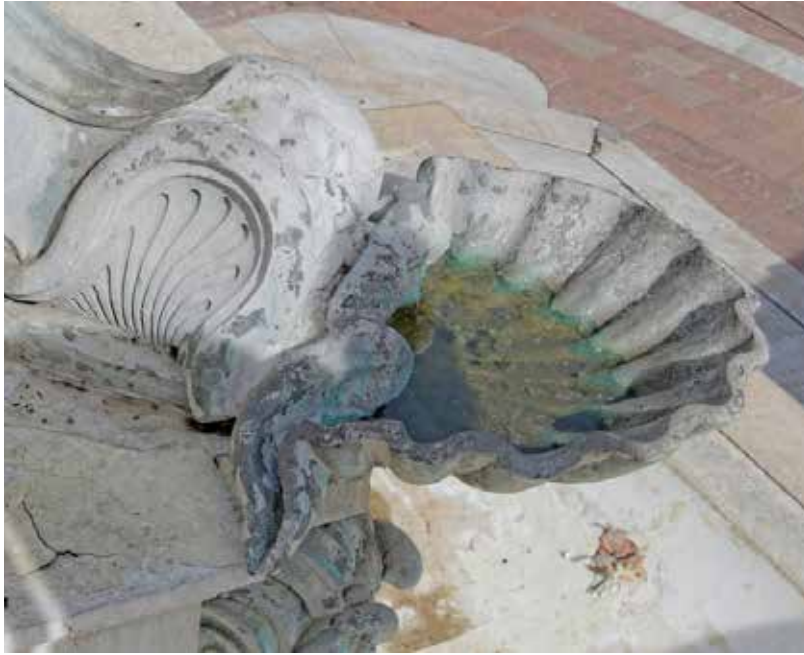
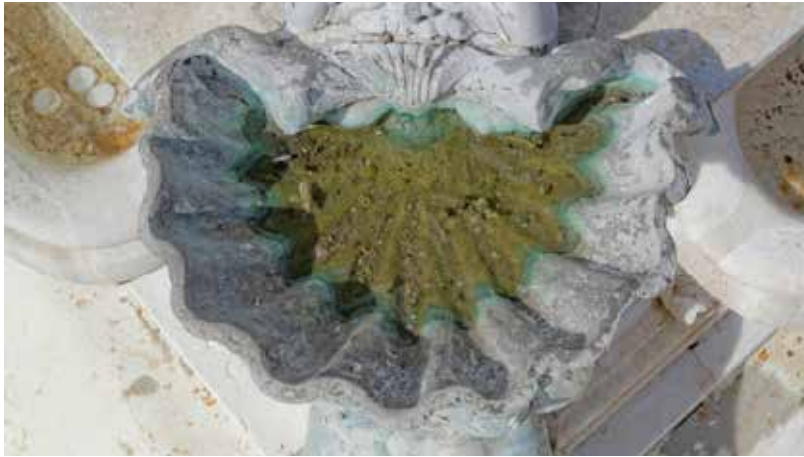
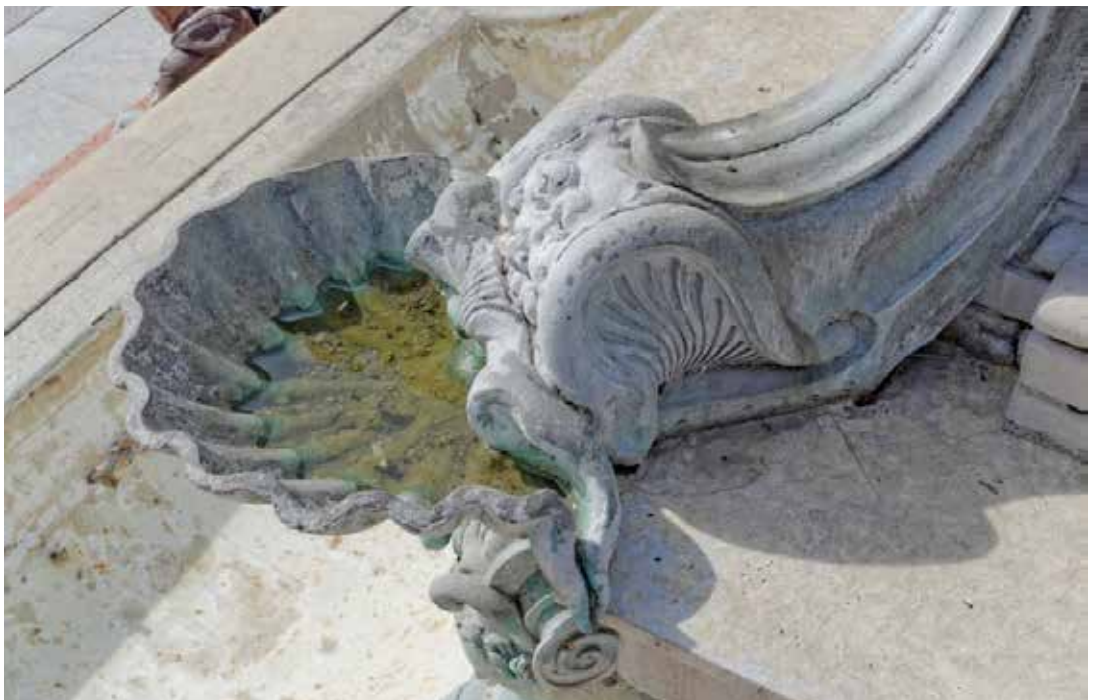
**Figura 4:** Particolare  
Conchiglia SE posta al  
livello L3\_Castellum

Per verificare l'attuale condizione di sfioro laterale dalle Conchiglie del Livello L3\_Castellum (Figura 3) sono state effettuate delle prove con un'alimentazione esterna, indipendente dal sistema idraulico della Fontana del Nettuno. Le Figura 4, 5, 6 e 7 mostra i dettagli delle Conchiglie SE, SO, NE e NO rispettivamente.

Le Conchiglie NO e SO risultano molto asimmetriche nelle portate sfiorate dai beccucci (Tabella 1), tutte le conchiglie presentano una asimmetria nella forma del getto, che appare su un lato irregolare.

Conchiglia	Portata beccuccio sx (l/s)	Portata beccuccio dx (l/s)	Portata totale (l/s)	Note
SE	0.052	0.059	0.110	
NE	0.043	0.044	0.086	
NO	0.087	0.021	0.107	portate molto differenti sui due sfiori
SO	0.035	0.122	0.157	portate molto differenti sui due sfiori

- c. Le prove effettuate alle Conchiglie del Livello L3\_Castellum mostrano una particolare asimmetria di sfioro per le conchiglie NO e SO, mentre in generale per tutte le conchiglie uno dei getti appare non compatto. Questi aspetti producono un getto esteticamente poco efficace, per cui è da valutare un intervento di minimo impatto. Si ritiene che sarebbe sufficiente rimodellare la sezione finale dei beccucci inserendo all'interno un materiale idoneo opportunamente sagomato. Per agevolare la definizione della parte che si andrebbe ad inserire nel beccuccio e garantire la replicabilità della parte modellata, è possibile utilizzare il modello 3D per una prototipazione rapida.

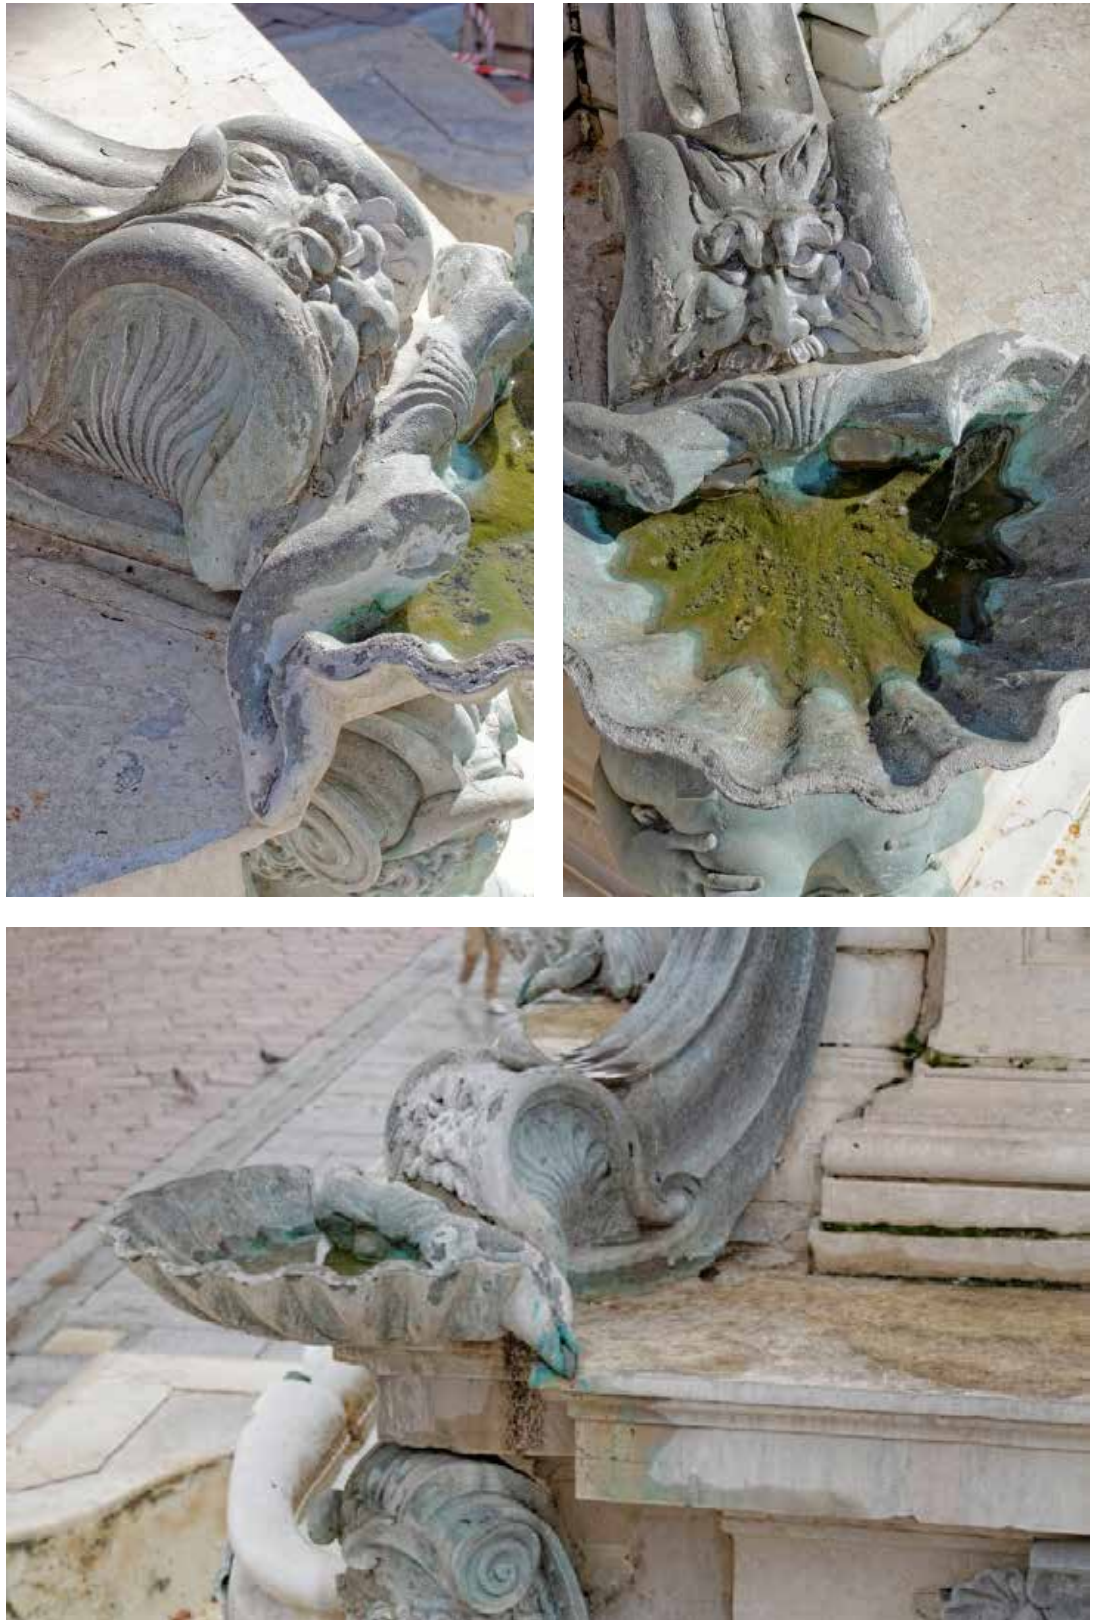
**Figura 5:** Particolare Conchiglia SO posta al livello L3\_Castellum

Per provare a regolarizzare lo sfioro è stata eseguita un'ulteriore prova sulla Conchiglia SO, andando a modificare il beccuccio destro; i risultati della prova sono mostrati in Tabella 2.

Conchiglia	Portata beccuccio sx (l/s)	Portata beccuccio dx (l/s)	Portata totale (l/s)	Note
SO	0.035 (22 %)	0.122 (78 %)	0.157	portate molto differenti sui due sfiori
SO beccuccio dx modificato	0.047 (44 %)	0.061 (56 %)	0.108	portate simili con modifica beccuccio dx

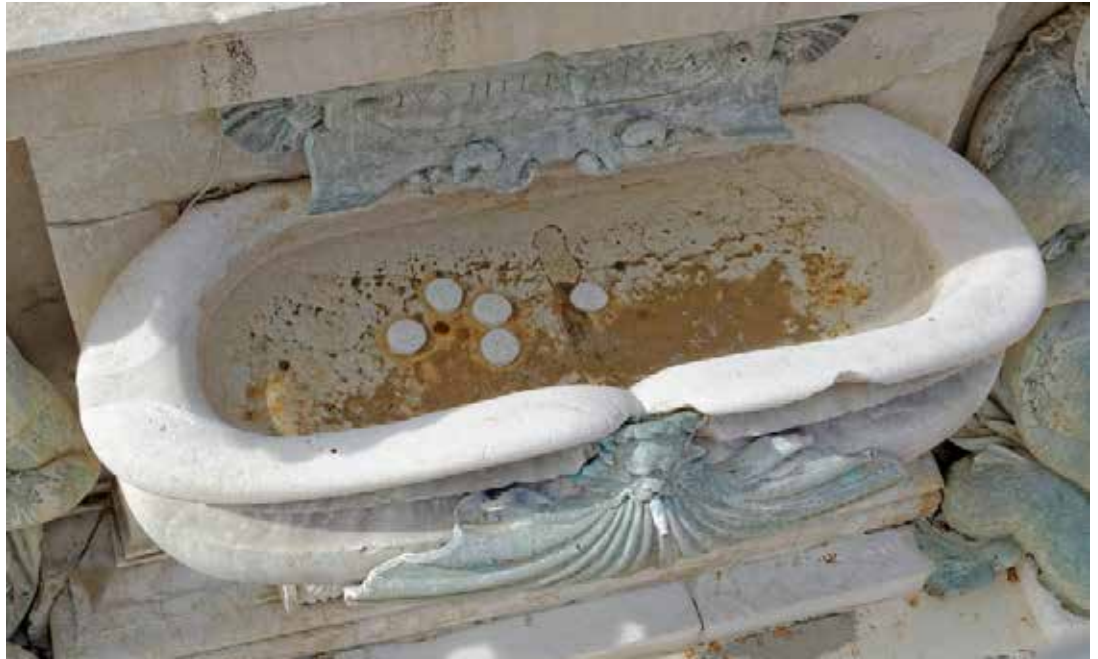
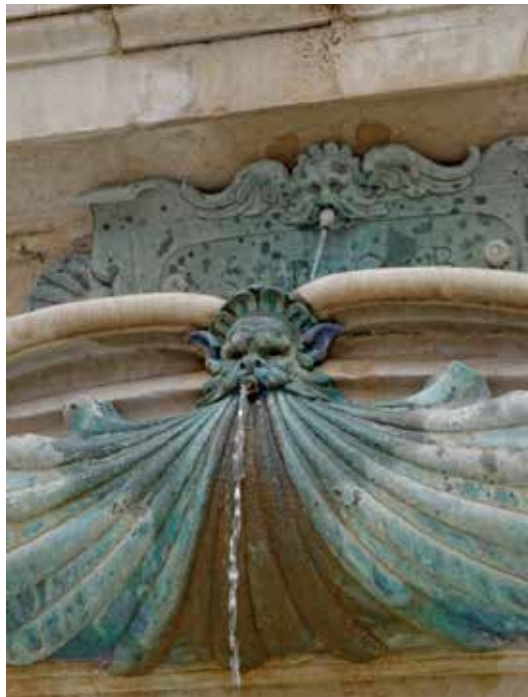
**Figura 8:** Particolari della vasca Est, dove è visibile sul fondo la trincea e getti dal Cartiglio con mascherone e Conchiglia con mascherone

Durante le indagini, svolte in collaborazione con ICRS, è emerso un particolare interessante relativo all'impianto idraulico ed al funzionamento delle vasche poste sui quattro lati (Livello L2\_Castellum). Infatti sul fondo di tutte le vasche è presente una stuccatura che lascia intendere la presenza di una traccia; la piccola rimozione, effettuata da ICRS, di una piccola parte già deteriorata nella vasca Sud ha consentito di fare emergere un foro passante.

Un esame attento del tubo relativo allo zampillo del mascherone (L2\_Castellum\_Conchiglia con mascherone) mostra come questo presenti una forma ricurva internamente alla parete della vasca nell'ultimo tratto; questa forma non è coerente con l'attuale funzionamento del getto che è costituito dallo sfioro della vasca. Queste considerazioni, unitamente al testo del Laureti sotto riportato fanno pensare che nel progetto originale quello che oggi è uno sfioro fosse in realtà un getto alimentato da una tubazione ad esso dedicata posta sul fondo della vasca e che risaliva nell'ultimo tratto.

Un'ulteriore indagine (rimozione delle stuccature nelle trincee sul fondo delle vasche) consentirebbe quindi di verificare se il Cartiglio con mascherone e la Conchiglia con mascherone erano nel sistema originario alimentati da un'unica tubazione che saliva dal cannone biforcandosi nell'ultimo tratto. Per fare questo è necessario rimuovere la stuccatura visibile sul fondo di tutte le vasche. La Figura 8 mostra il dettaglio della vasca Est (lato Palazzo Re Enzo).

- a. Si ritiene opportuno approfondire la verifica dell'ipotesi che il Cartiglio con mascherone e la Conchiglia con mascherone fossero, nel sistema idraulico originario, alimentati da un'unica tubazione che saliva dal cannone descritto dal Laureti per biforcarsi poi nell'ultimo tratto. Questa ipotesi, se confermata, offrirebbe ampi margini di intervento sul sistema delle vasche che negli ultimi decenni ha funzionato in modo non ottimale, come dimostrano le alterazioni subite dai marmi lateralmente per tracimazione dell'acqua e dallo stato di alterazioni del bronzo delle Conchiglie con mascherone.
