PROGETTO DI RESTAURO  
DEL COMPLESSO MONUMENTALE  
DELLA FONTANA DEL NETTUNO

**Impianto idraulico  
e sistema di ricircolo  
Seconda integrazione  
alla prima relazione**

Relazione a cura di:  
**Prof. Giovanni Naldi  
Ing. Cristiana Bragalli**

Bologna, 06/10/2016

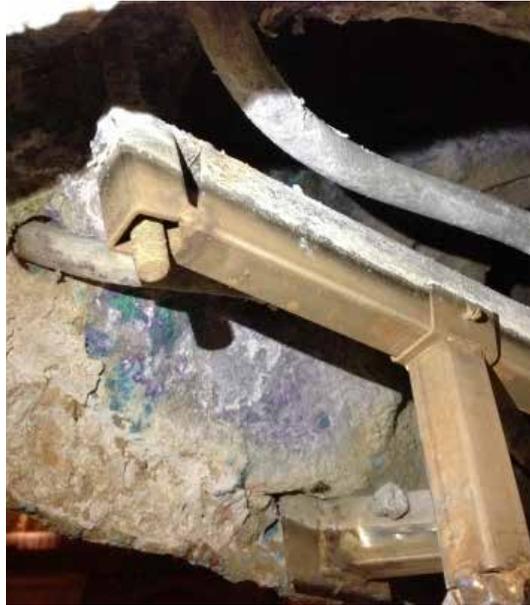
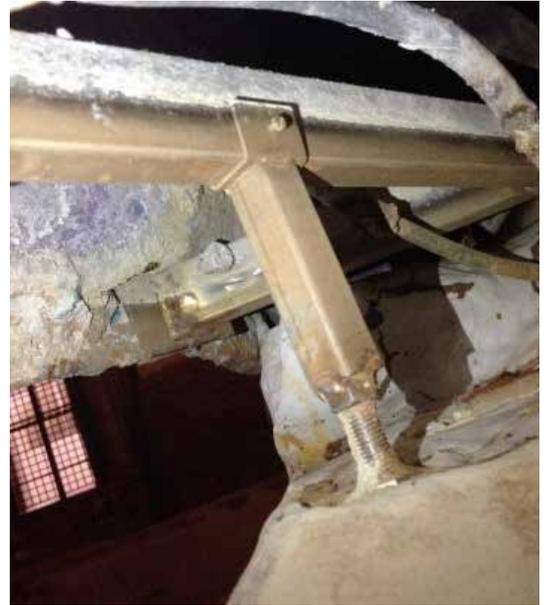
**Figura 2:** Tubazioni in piombo di alimentazione dei i getti dei Delfini (L2\_Castellum)

Le tubazioni in piombo attraversano il Castellum ed emergono all'esterno per inserirsi all'interno delle statue di bronzo per alimentare infine i relativi ugelli. In alcune parti, come in corrispondenza dei putti, la tubazione è visibile e sembra essere in buono stato; in altre parti, come per le sirene e i delfini, la tubazione non è visibile.

- i. Tubazioni che alimentano i cartigli con mascherone.
- ii. Ultimo tratto delle tubazioni che alimentano i delfini, circa 0.2 m, in prossimità dell'ugello; si tratta di sostituire il tratto che va dalla giunzione all'ugello stesso. Allo stato attuale in molti casi l'ugello è mancante e la tubazione è troncata in corrispondenza della narice del delfino, rendendo impossibile l'installazione del nuovo ugello.

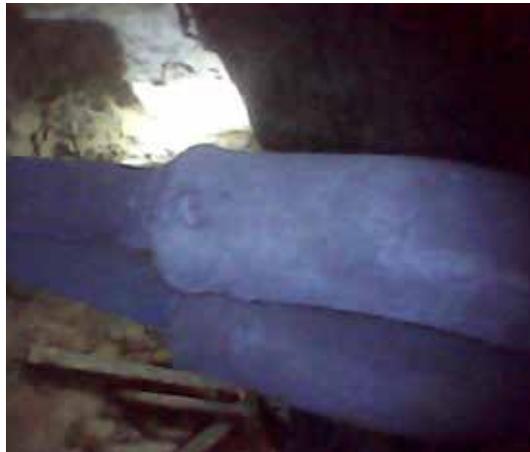
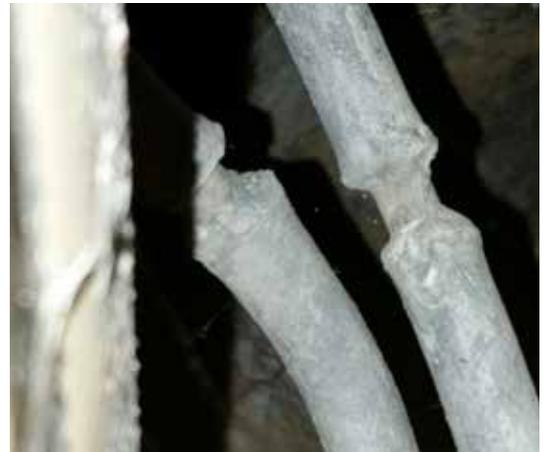
**Figura 3:** Collegamento tra diametri diversi delle tubazioni in piombo

L'indagine visiva esterna ed endoscopica interna, hanno evidenziato un sistema di collegamento tra la tubazione in piombo che attraversano il Castellum e la parte di tubazione interna alle statue in bronzo. Questo collegamento consiste nell'inserimento di un tronchetto di rame di diametro inferiore a quello del tubo tra le due parti da unire, con successiva saldatura che appare ben conservata (Figura 3). Il sistema di giunzione implica un restringimento che sistematicamente impedisce alla sonda endoscopica di 5 mm di proseguire la videoispezione fino al collegamento del tubo in piombo con la tubazione in gomma all'interno del Castellum (Figura 4).

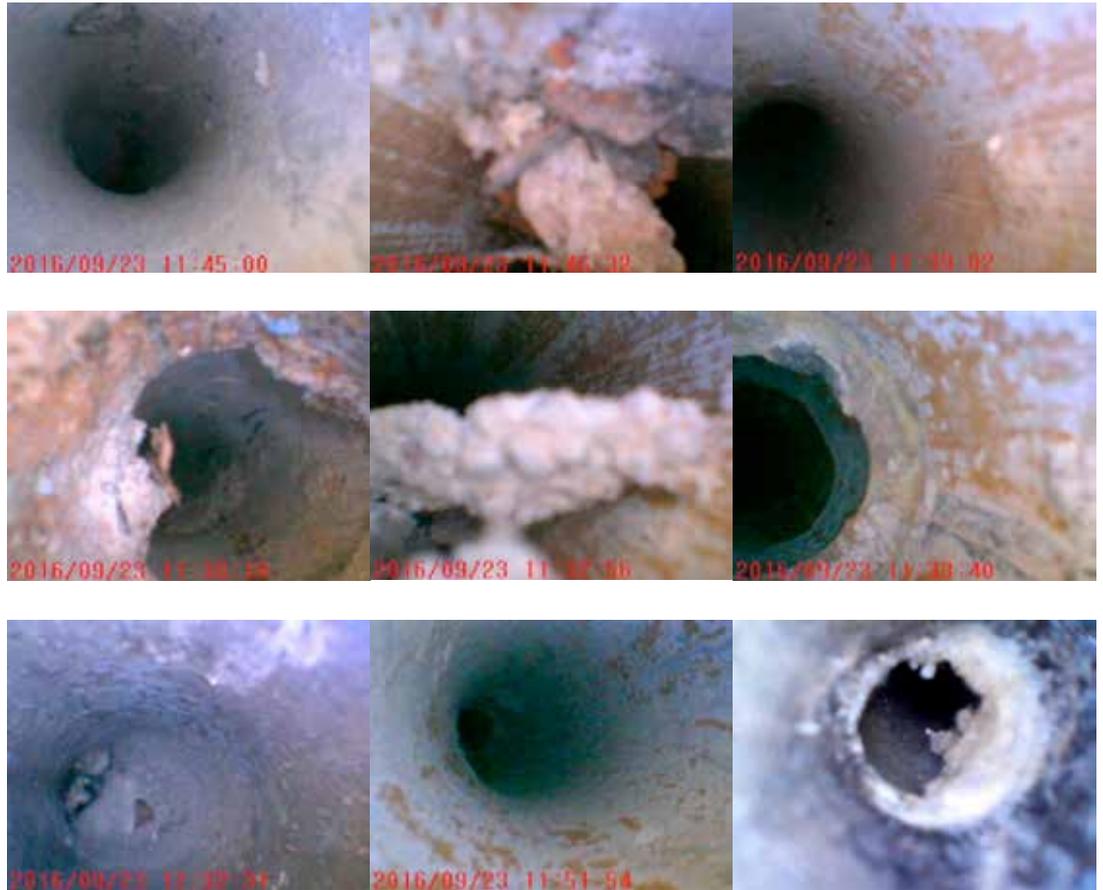
**Figura 5:** Particolari delle superfici interne delle tubazioni di piombo

Complessivamente le tubazioni in piombo, per la parte che è stato possibile esplorare, sono risultate in buon stato rispetto alla presenza di fessurazioni. Le indagini endoscopiche hanno però mostrato come le superfici interne siano ricoperte da depositi che solo localmente arrivano a ridurre la sezione disponibile al passaggio dell'acqua, ma che in generale, se rimossi, possono ostruire gli ugelli (Figura 5).

I depositi sulle superfici interne delle tubazioni in piombo sono di colore bianco ed il passaggio della sonda lascia una traccia che non lascia pensare ad incrostazioni dure, oppure sono di colore arancione, in questo caso sembrano avere una maggiore consistenza. Questi depositi potrebbero essere indicativi di uno stato di alterazione della superficie in piombo che non ha indotto fenomeni di corrosione.

Le tubazioni in piombo laddove possibile dovrebbero essere sostituite per avere una superficie interna priva di incrostazioni. Il punto nodale infatti è legato al distacco di queste parti che possono ostruire gli ugelli, oltre che a rendere più difficoltosa la calibratura degli zampilli.

Può essere valutata l'opportunità di lavaggi con liquidi debolmente aggressivi nei confronti delle incrostazioni, comunque non tali da avere effetti corrosivi per le superfici interne in

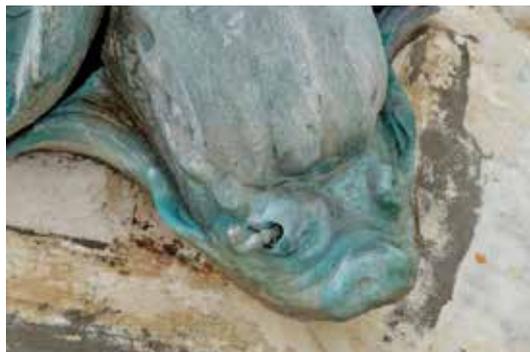
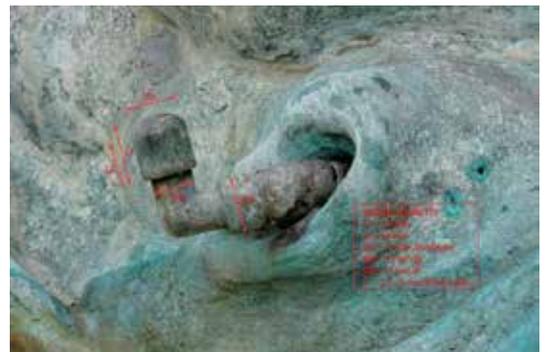
Figura 6: Particolari degli ugelli dei delfini

Ciascun delfino è alimentato da due tubazioni non accessibili se non nella parte in prossimità dell'ugello, in quanto la statua di bronzo è sopraelevata rispetto alla vasca principale (Figura 2). In corrispondenza di ogni angolo, escono dal Castellum due tubazioni. Ciascuna tubazione si collega al corrispondente tratto finale di tubo in prossimità dell'ugello mediante un tronchetto in rame interposto tra le due parti e poi saldato. Il restringimento che ne deriva impedisce alla videocamera di ispezionare le tubazioni. Il tratto finale della tubazione in piombo, in prossimità dell'ugello, è in molti casi rotto e la tubazione è troncata in corrispondenza della narice del delfino (Figura 6), rendendo impossibile l'installazione del nuovo ugello. È necessario quindi intervenire sia sull'ultimo tratto della tubazione in piombo, sia sull'ugello.

L'ultimo tratto delle tubazioni che alimentano i delfini, circa 0.2 m, in prossimità dell'ugello deve essere sostituito per consentire di ripristinare il tratto filettato a cui avvita in nuovo ugello. In questo tronco di tubazione si può valutare di inserire anche la valvola di regolazione fine del getto, in modo da potervi accedere dall'esterno.

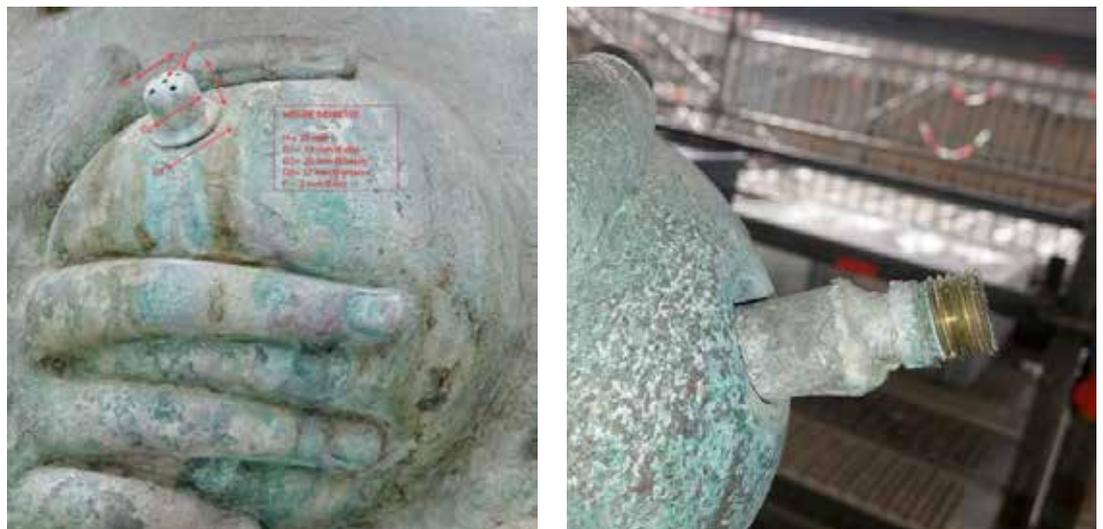
**Figura 7:** Particolari degli ugelli delle sirene

Per quanto riguarda gli zampilli delle sirene, il cappuccio nel quale sono stati praticati i 5 fori ( $d = 2 \text{ mm}$ ) si avvita ad un filetto 1/4" (circa 12 mm) in ottone, il quale è collegato mediante saldatura alla tubazione in piombo (Figura 7). Questa parte è in generale ben conservata e non è prevista una sostituzione.

Procedendo nella parte interna alla statua, si trova un primo tratto lungo circa 0.20 m prima di un restringimento che corrisponde alla giunzione secondo il sistema precedentemente descritto. Segue un secondo tratto della tubazione che termina in corrispondenza di una seconda giunzione, realizzata presumibilmente con lo stesso sistema (come risulta da un'indagine con la sonda endoscopica inserita all'interno della statua), che collega il tratto esterno della tubazione con la parte che emerge dal Castellum.

La superficie interna presenta delle incrostazioni di colore marrone/arancione oppure bianco latte, su queste ultime la sonda lascia una traccia al suo passaggio. Localmente si presentano parziali occlusioni della sezione, in parte rimosse dal passaggio della sonda a dimostrare che non sono particolarmente dure, ma invece mobili. Facendo scorrere un passacavo di 4 mm si riesce ad arrivare ad una lunghezza di inserzione del filo di circa 2.10 m ( $2.06 \div 2.15 \text{ m}$ ). La sonda endoscopica flessibile non ha consentito invece di andare oltre 0.6 m di ispezione, da imputarsi alla presenza di incrostazioni oppure di una curva della tubazione.

È opportuna una pulitura delle tubazioni secondo quanto detto in precedenza e una verifica dell'integrità della saldatura tra tubazione e parte filettata.

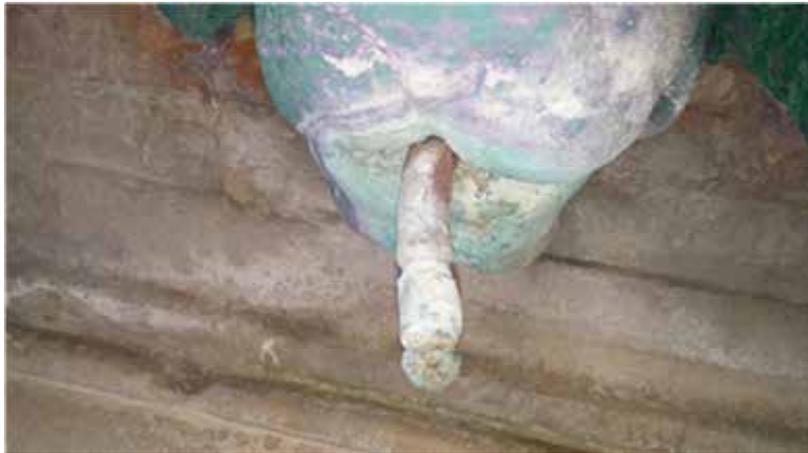
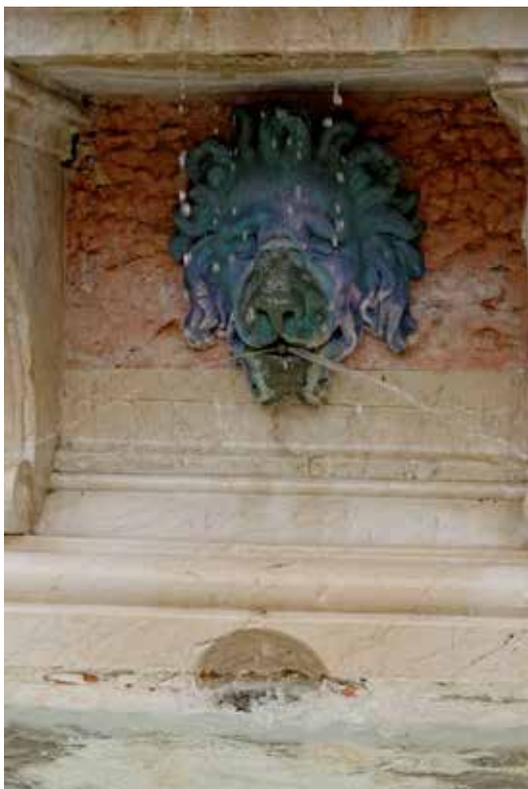
**Figura 8:** L2\_  
Castellum\_Leone

Le tubazioni non sono accessibili, si nota in corrispondenza della bocca del leone un collegamento filettato. A questo è avvitato un cappuccio nel quale sono stati praticati i due fori che producono i due zampilli. Attualmente il getto dei leoni è abbastanza irregolare (Figura 8), ma ciò potrebbe derivare alla presenza di incrostazioni. Gli ugelli non sono stati integralmente rimossi per evitare che la tubazione possa rientrare all'interno del bronzo durante il periodo in cui l'ugello è smontato.

Pulitura dell'ugello ed eventuale sostituzione se il getto rimanesse non sufficientemente regolare.

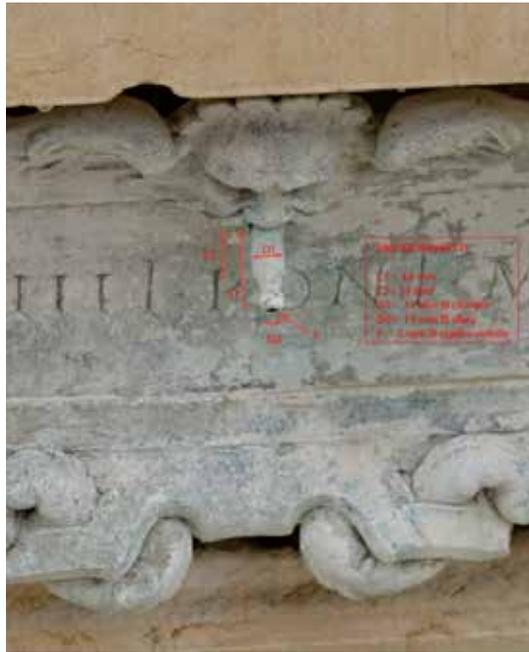
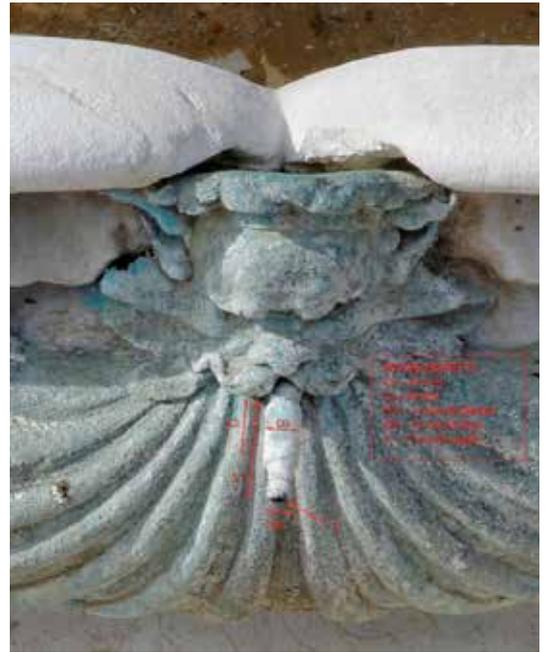
**Figura 8:** L2\_ Castellum\_Cartiglio con mascherone (sinistra) e conchiglia con mascherone (destra)

Per quanto riguarda le tubazioni, la videoispezione della tubazione che alimenta il cartiglio sul lato E (resa possibile dallo smontaggio de cartiglio stesso) ha mostrato una tubazione sensibilmente alterata nella superficie interna. È stato possibile ispezionare con la sonda endoscopica il tratto di tubazione per una lunghezza di 0.70 m utilizzando la sonda rigida. La videoispezione con la sonda flessibile si arresta a 1.16 m, oltre l'avanzamento è stato bloccato da incrostazioni di colore marrone importanti. Invece con il passacavo il filo non trova ostacoli, probabilmente fino alla parte interna al Castellum. In questo caso non si hanno giunzioni nella tubazione in piombo quindi gli ostacoli all'avanzamento del filo possono essere dovuti a curve o incrostazioni.

L'intervento sui cartigli con mascherone è funzionale alla modifica del sistema idraulico della vasca. Nell'ipotesi di perseguire questa scelta, è opportuno prevedere lo smontaggio dei cartigli con mascherone per consentire la sostituzione della tubazione. Per quanto riguarda gli ugelli dei cartigli va ipotizzata una pulitura e montaggio arretrato oppure una loro sostituzione.

Va completamente rimossa il tronchetto in piombo che attualmente alimenta gli ugelli (come sfioro dalla vasca) per lasciare spazio alla nuova tubazione di alimentazione dell'ugello. La parte finale dovrà avere una filettatura che consenta il collegamento con l'ugello. Per gli ugelli della conchiglia con mascherone va ipotizzata una pulitura e montaggio arretrato oppure una loro sostituzione.

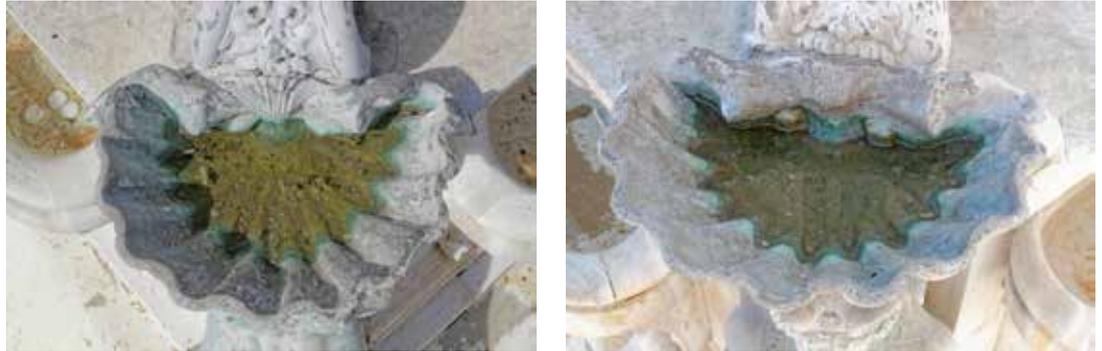
**Figura 10:** Particolare Conchiglia SE e NO poste al livello L3\_Castellum

Le prove effettuate con alimentazione esterna delle conchiglie hanno evidenziato irregolarità nella forma dei beccucci e nel posizionamento delle conchiglie (Figura 10). Le prove effettuate alle Conchiglie del Livello L3\_Castellum mostrano una particolare asimmetria di sfioro per le conchiglie NO e SO, mentre in generale per tutte le conchiglie uno dei getti appare non compatto (Tabella 2). Questi aspetti producono un getto esteticamente poco efficace, per cui ai fini dell'impianto idraulico è da valutare un intervento di minimo impatto

Con riferimento alla Figura 9, la Tabella 3 mostra come può essere sufficiente rimodellare esclusivamente la sezione finale dei beccucci inserendo all'interno di questi un materiale idoneo (ed eventualmente asportabile) opportunamente sagomato. Per agevolare la definizione della parte che si andrebbe ad inserire nel beccuccio e garantire la replicabilità della parte modellata, è possibile utilizzare il modello 3D per una prototipazione rapida.

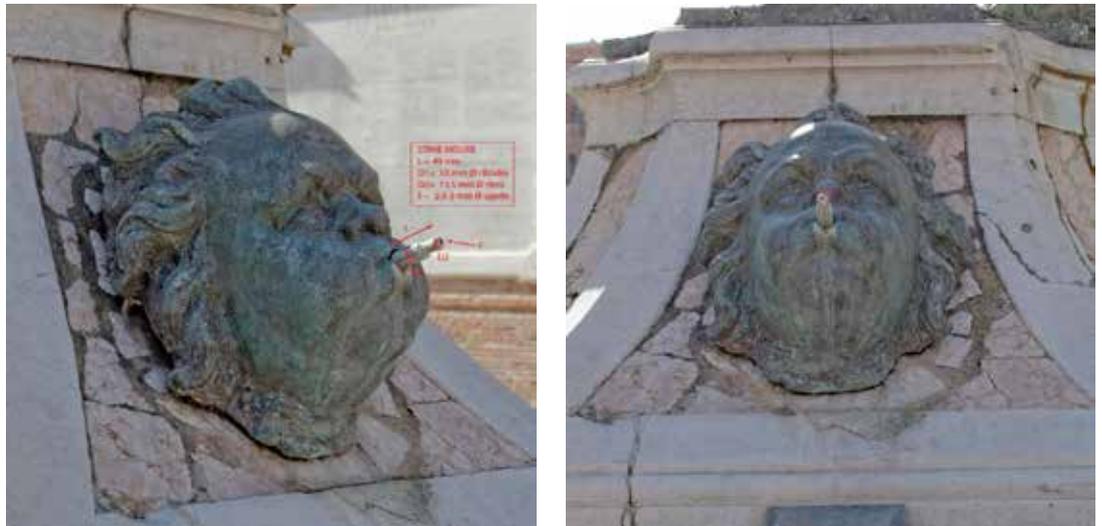
**Figura 11:** L3\_Venti

La posizione dell'ugello dei Venti ha suggerito di non intervenire nella fase di diagnostica con lo smontaggio per evitare che una volta rimosso l'ugello, possa esserci un arretramento della tubazione all'interno del bronzo, per cui si procederà ad una verifica in fase di pulizia delle tubazioni e di sostituzione dell'ugello.

Per gli ugelli dei venti è da prevedere una sostituzione ed un montaggio più arretrato rispetto alla situazione attuale.

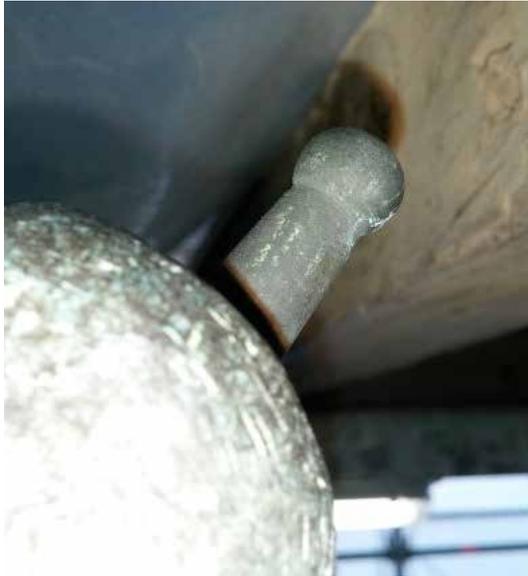
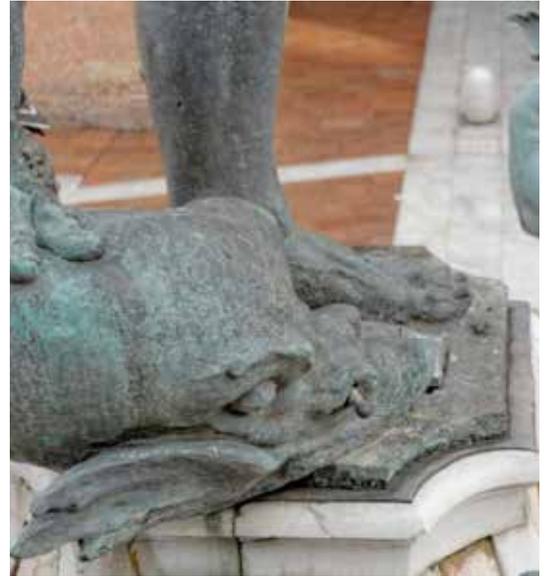
**Figura 12:** L4\_Delfino Nettuno. Si possono notare che i due ugelli installati sono di diversa tipologia

Gli ugelli attualmente installati sono di differente tipologia (Figura 12). In particolare l'ugello di sinistra è differente da tutti gli altri ugelli presenti nella Fontana del Nettuno.

Va valutata con ISCR una possibile datazione dell'ugello di sinistra e l'opportunità di mantenerlo.

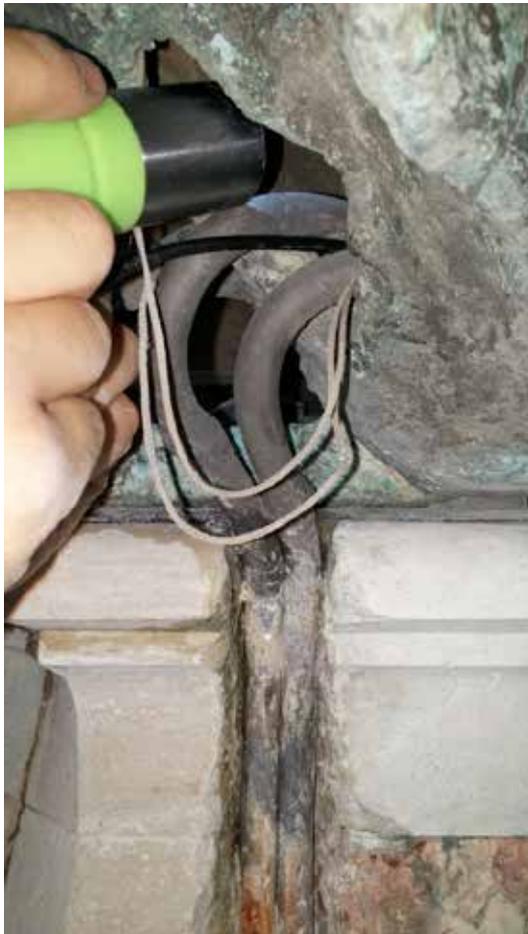
**Figura 13:** L4\_Delfino Nettuno. Particolare delle tubazioni di alimentazione. Si possono notare che i due ugelli installati sono di diversa tipologia

Le tubazioni che alimentano gli ugelli emergono dal Castellum come mostra la Figura 13, non è possibile inserire la sonda endoscopica flessibile che si ferma dopo un breve tratto.

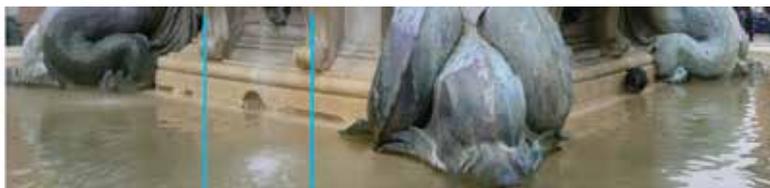
**Figura 17:** Foto ACA-F-037828-0000: La base della fontana del Nettuno a Bologna, opera del Giambologna., 1920-1930 ca., Archivi Alinari, Firenze

La Figure 17 pone a confronto le immagini storiche. Dal testo integrale tratto dal Fondo Gozzadini, Manoscritti, 62, Rellatione data dal Sig. Thomaso Lauri (recte Laureti) Siciliano pittore et Architetto della Fonte su la Piazza di Bologna et i suoi condotti al Ill.mo et R.mo Cardinale Filippo Guastavillani bolognese a perpetua istrutione per conservarla. (B.C.A.Bo), si ricava come funzionasse in origine il sistema di uscita dell'acqua dalla Fontana del Nettuno

Il testo spiega quindi come nel normale funzionamento le due fontane, La fontana del Nettuno e la Fontana Vecchia (fonte piccola), funzionassero in serie. L'acqua in arrivo dalla condotta di adduzione veniva inviata alla Fontana del Nettuno, dove la vasca principale era dotata di un unico punto di sfioro che avveniva da una griglia forata posta su un lato sotto la testa del leone. Si può pensare che la griglia fosse sul lato ovest. L'acqua sfiorata veniva raccolta in un condotto di piombo che diveniva poco dopo un condotto di orciuoli fino ad arrivare in prossimità della Fontana Vecchia (Fonte piccola, nel testo citato). Era comunque previsto un punto di manovra per regolare la portata che giungeva dal condotto di alimentazione in orciuoli delle Fontane e deviarlo eventualmente alla Fontana Vecchia, senza passare dalla Fontana del Nettuno:
