## **ESECUZIONI DI INDAGINI E ANALISI CONOSCITIVE DEI DIVERSI MATERIALI COMPONENTI IL CASTELLUM**

Approfondimenti per la conoscenza del castellum lapideo

### Castellum lapideo della fontana del Nettuno Analisi autoptica dell'apparato lapideo di rivestimento

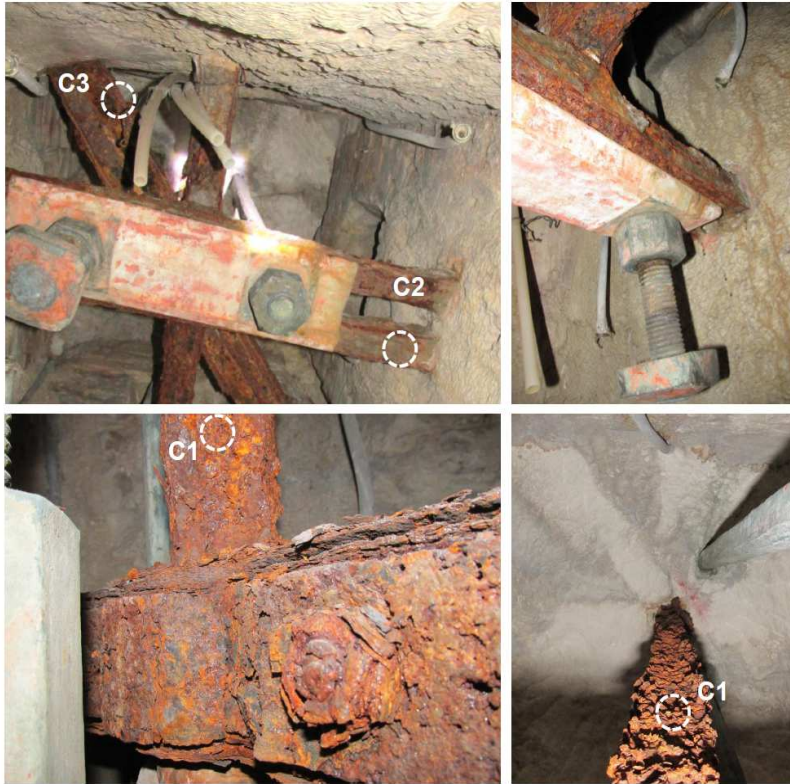
STRUTTURA INTERNA – PUNTI DI PRELIEVO PER ANALISI

- Prelievo di campioni dagli elementi metallici di vincolo interni al Castellum ed analisi in laboratorio per la definizione di materiali e strati superficiali.

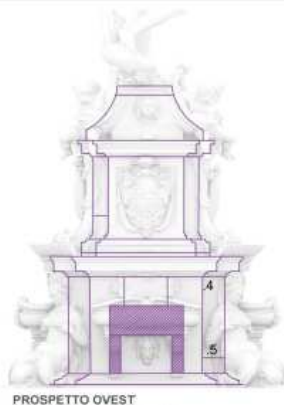
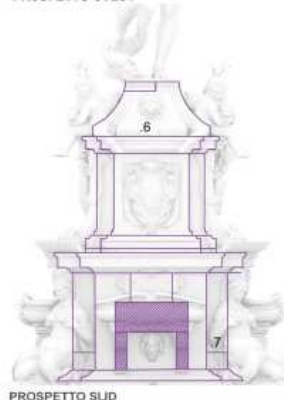
Sulle superfici esterne è stata rilevata la scansione in diversi blocchi lapidei, evidenziando le discontinuità costruttive sui quattro fronti. È stato così possibile osservare come non tutti gli elementi angolari siano monolitici tanto nell'ordine inferiore quanto nel superiore.

I risultati dei rilievi sono riportati nella schematizzazione a lato.

Sulle superfici esterne è stata rilevata la scansione in diversi blocchi lapidei, evidenziando le discontinuità costruttive sui quattro fronti. È stato così possibile osservare come non tutti gli elementi angolari siano monolitici tanto nell'ordine inferiore quanto nel superiore.

I risultati dei rilievi sono riportati nella schematizzazione a lato.
