Comune di Bologna

ISTITUTO SUPERIORE PER LA CONSERVAZIONE E IL RESTAURO

## IL RESTAURO DELLA FONTANA DEL NETTUNO

Report dei lavori al 30 novembre 2016

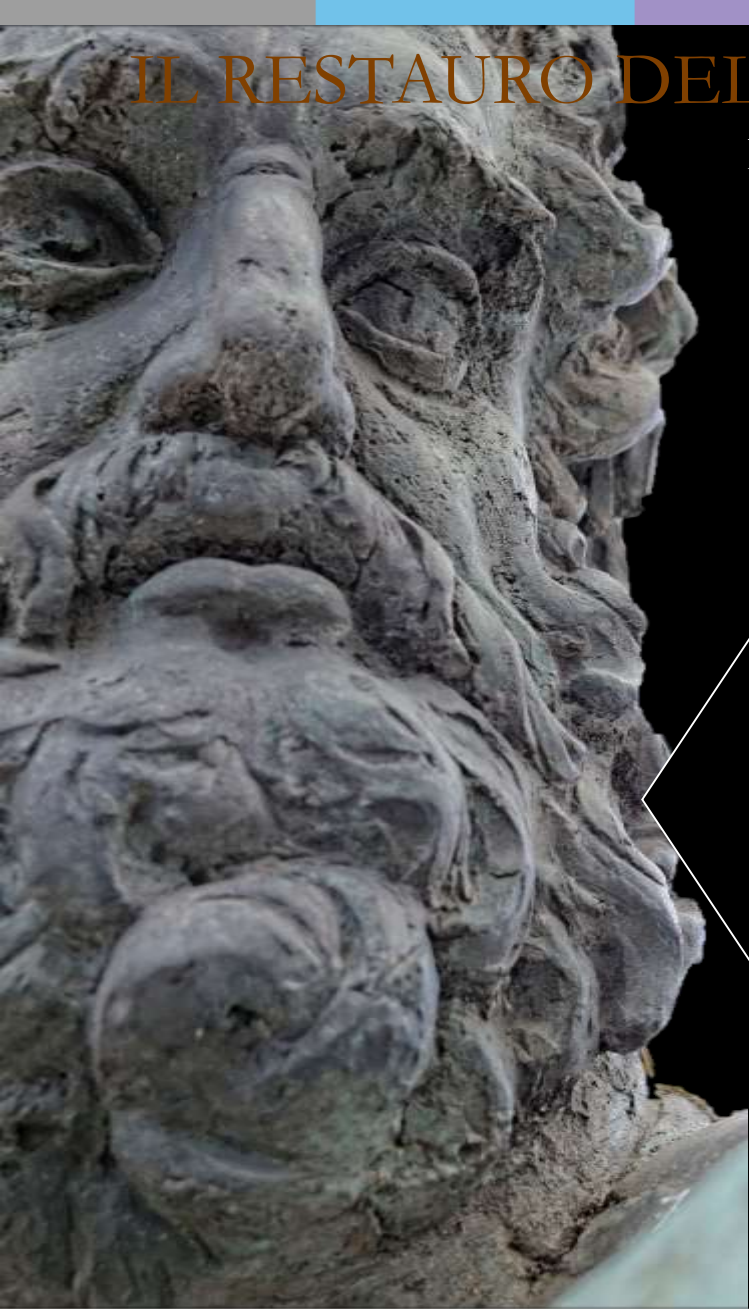
Il complesso bronzeo (43 sculture) presenta un degrado tipico dei manufatti esposti all'aperto, legato agli agenti atmosferici, alla funzione d'uso e alla concomitanza di fattori antropici.

- ✓ Sporco di tipo generico, guano
  - ✓ Particellato atmosferico
  - ✓ Composti trasportati dalla pioggia (formanti colature)
  - ✓ Sedimenti vari
  - ✓ Composti neoformati per attacco chimico della patina da parte degli inquinanti aerodispersi
  - ✓ “Croste nere”
  - ✓ Sali solubili provenienti dall' interno del manufatto o dall' aria
  - ✓ Protettivi invecchiati, finiture, vernici.
  - ✓ Incrostazioni calcaree

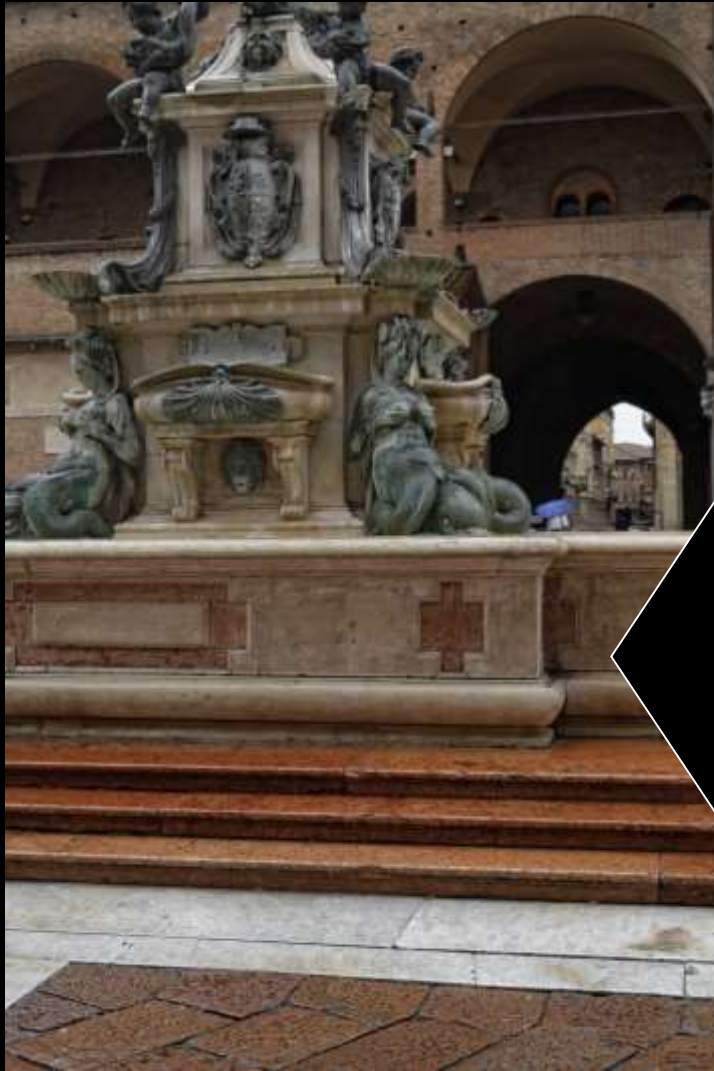
Il complesso lapideo (200 mq) presenta un degrado tipico dei manufatti esposti all'aperto, legato agli agenti atmosferici, alla funzione d'uso e alla concomitanza di fattori antropici.

- ✓ Sporco di tipo generico, guano
- ✓ Particellato atmosferico
- ✓ Composti trasportati dalla pioggia (formanti colature)
- ✓ Biodeterioramento
- ✓ “Croste nere”
- ✓ Protettivi invecchiati, finiture, vernici.
- ✓ Incrostazioni calcaree
- ✓ Degradazione differenziale

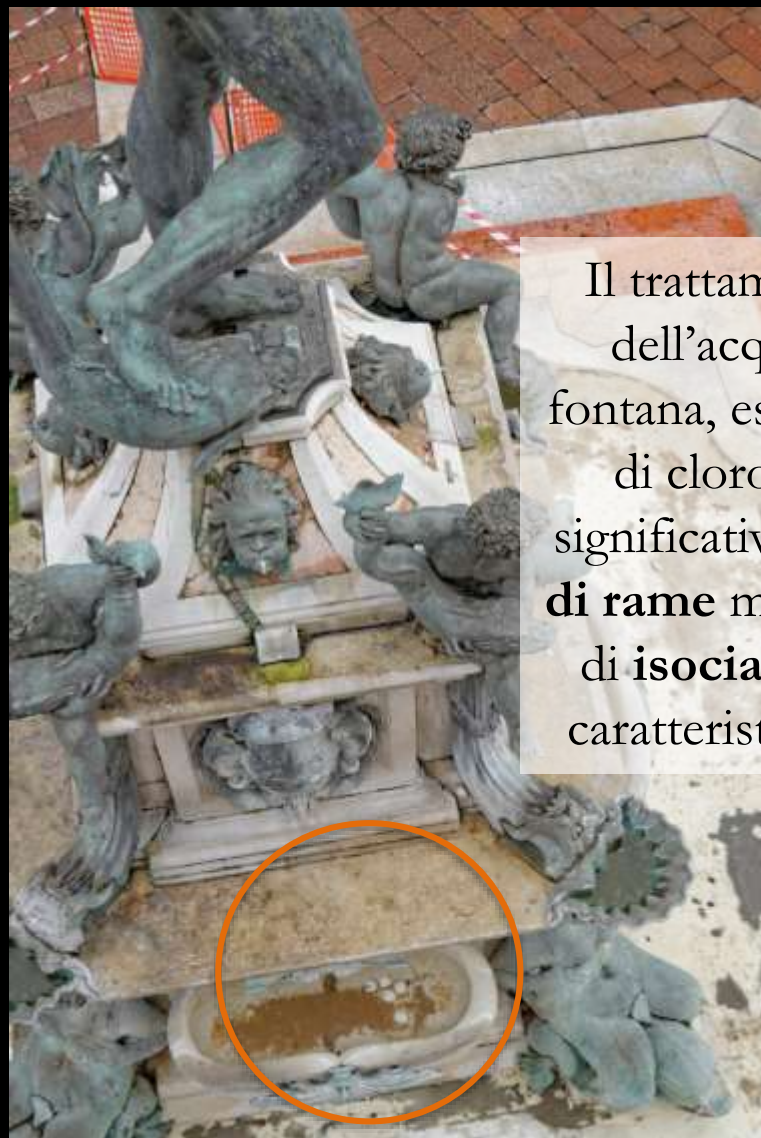
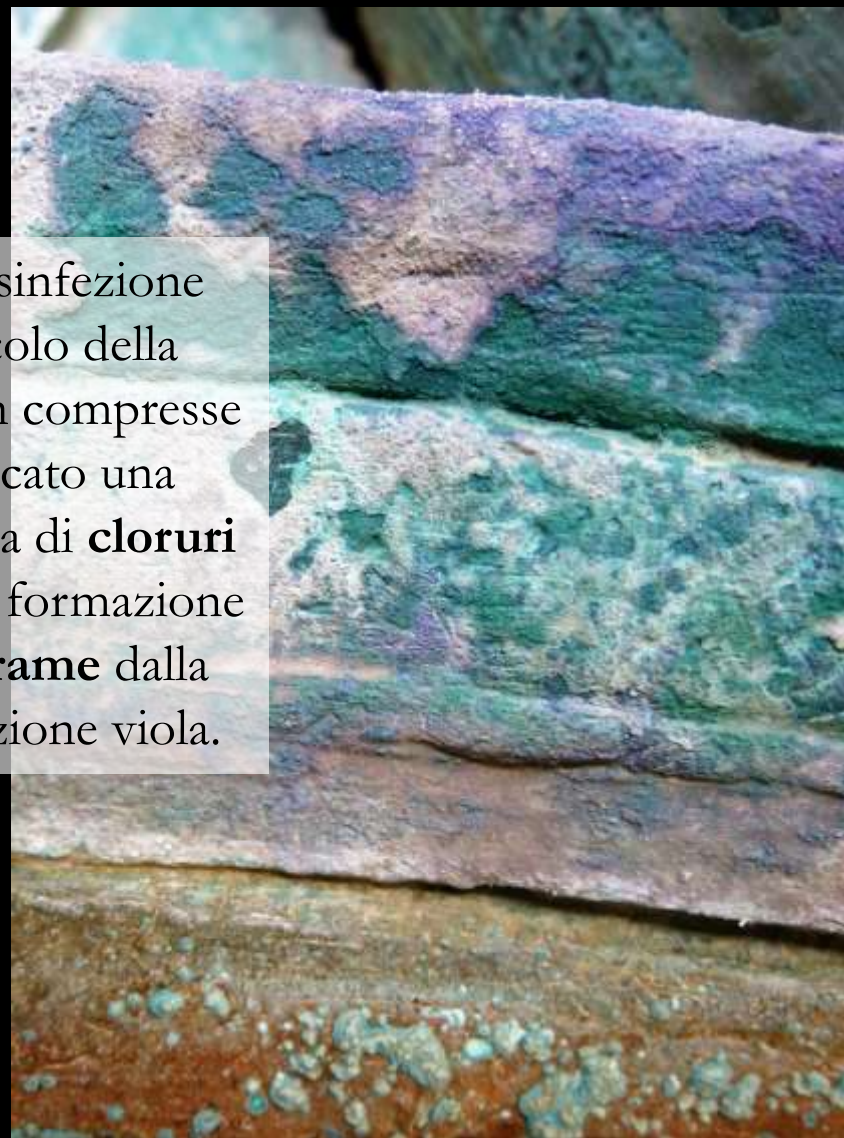
Il trattamento di disinfezione dell'acqua di ricircolo della fontana, eseguito con compresse di cloro, ha provocato una significativa presenza di **cloruri di rame** ma anche la formazione di **isocianurati di rame** dalla caratteristica colorazione viola.

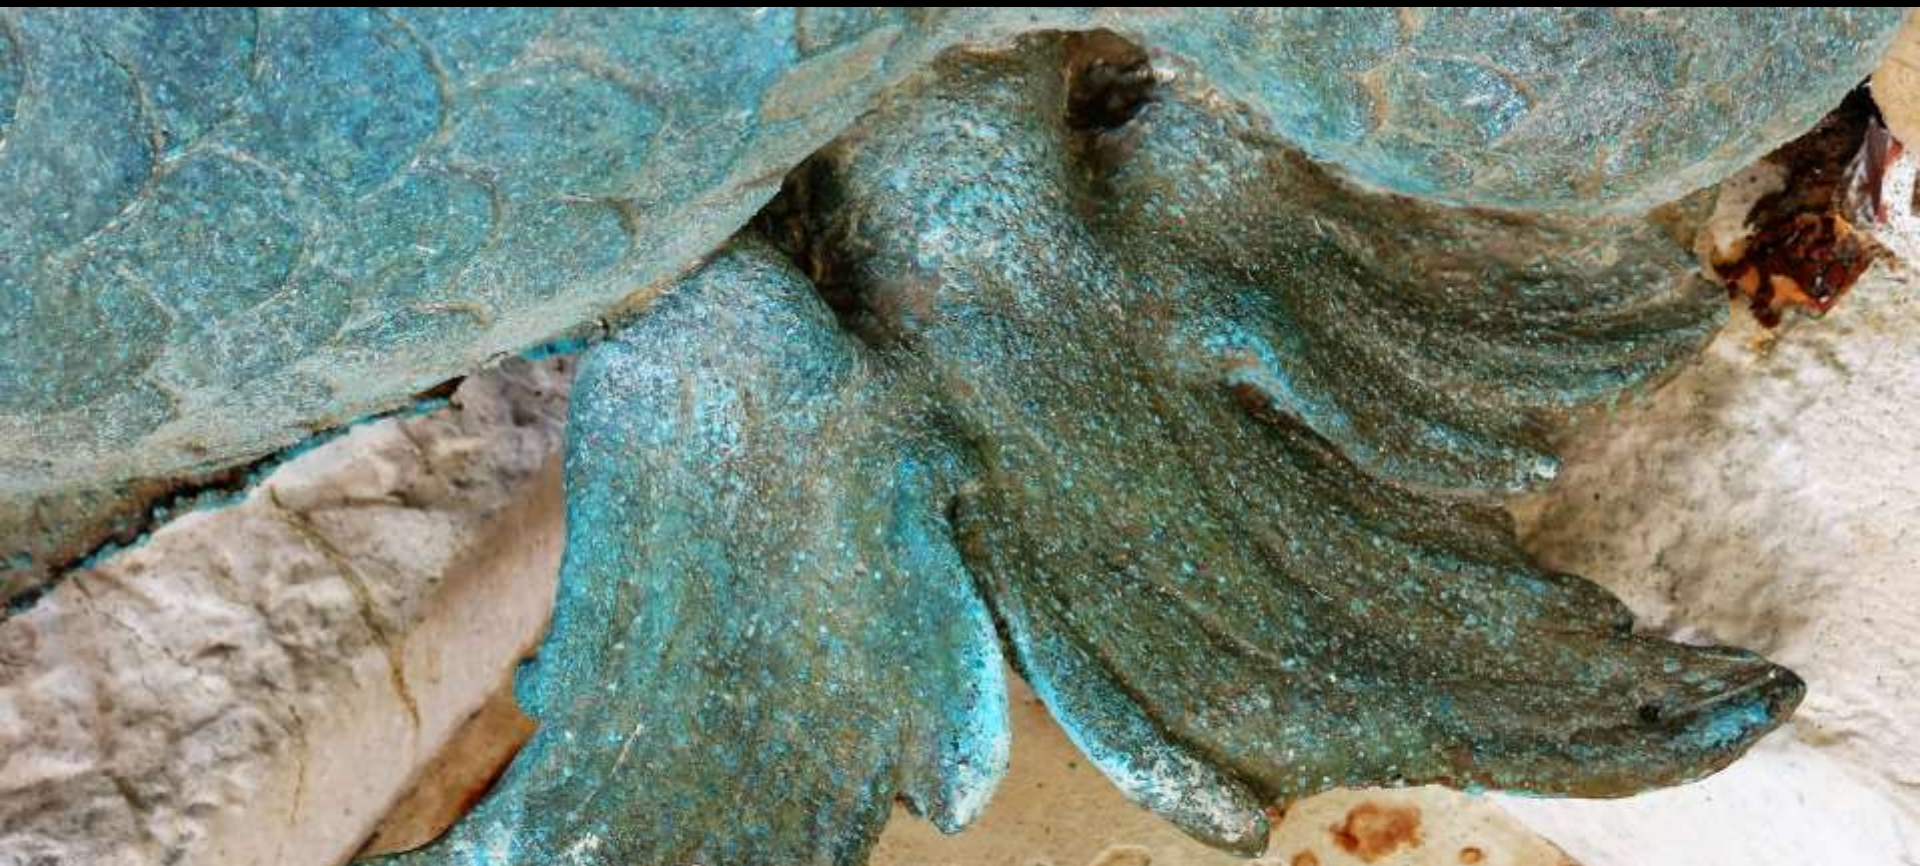
Presenza di **cloruri di rame** provenienti dall'interno del manufatto o dall'ambiente di esposizione si manifestano con le caratteristiche **pustole di corrosione**.

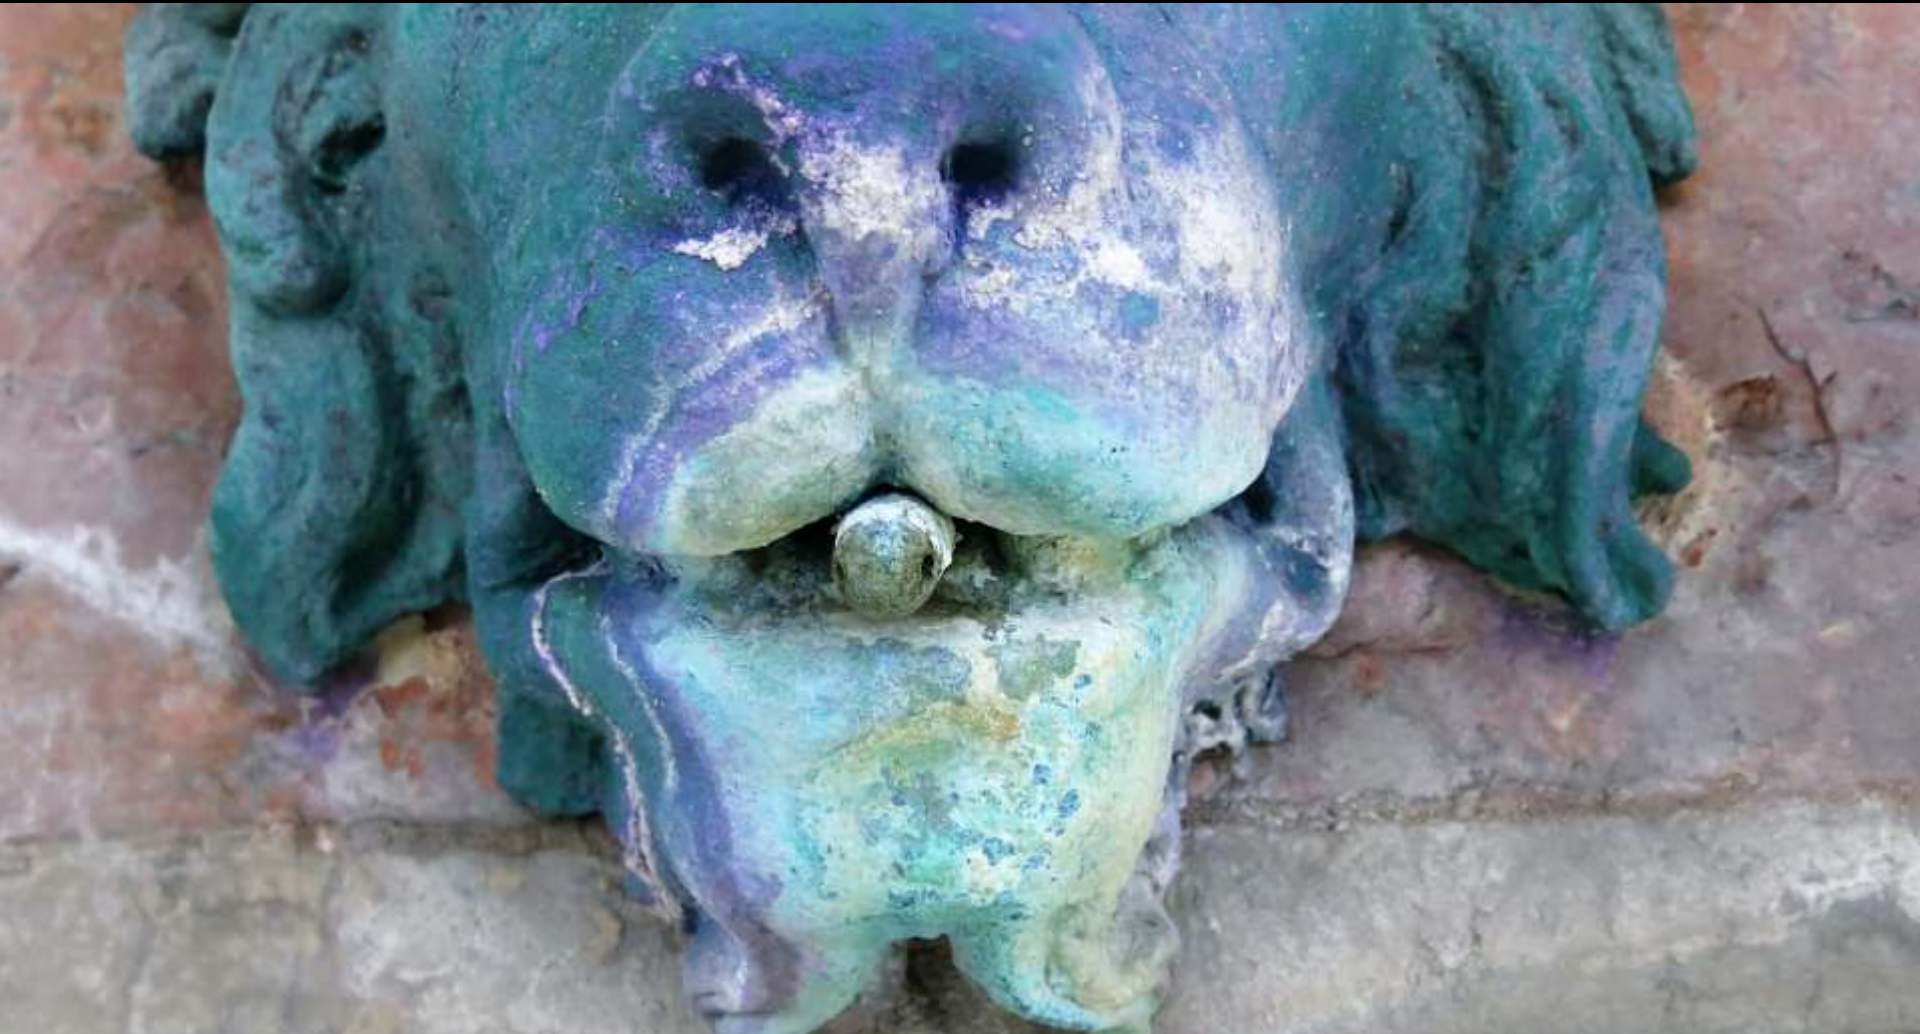
**Sali di durezza, sali solubili** provenienti dall'interno del manufatto o dall'ambiente di esposizione e **pustole di corrosione** e formazione di **isocianurati di rame** dalla caratteristica colorazione viola

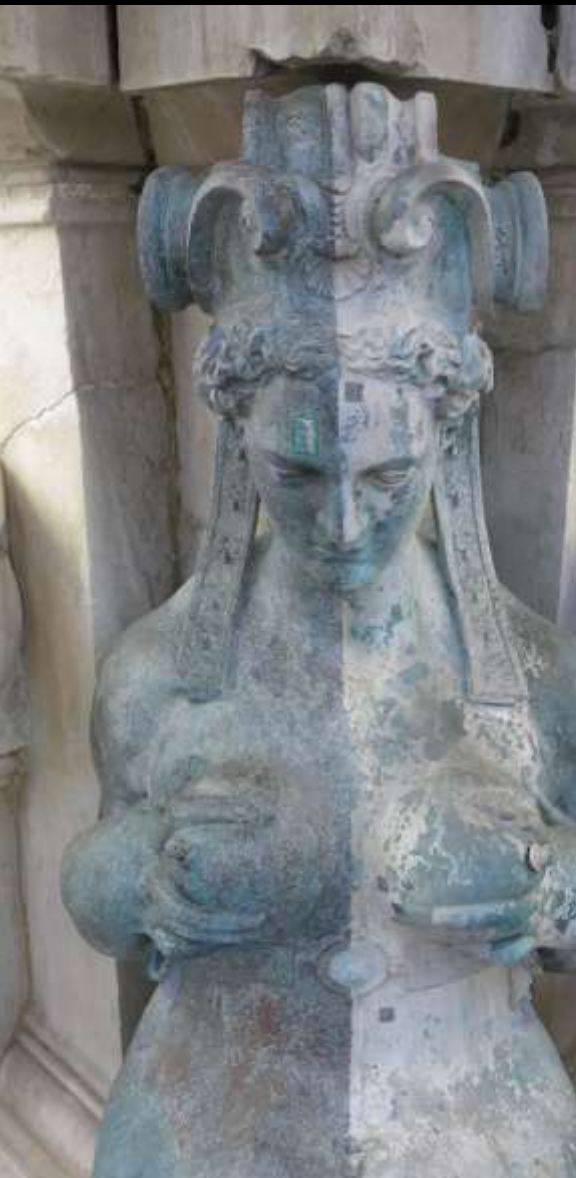
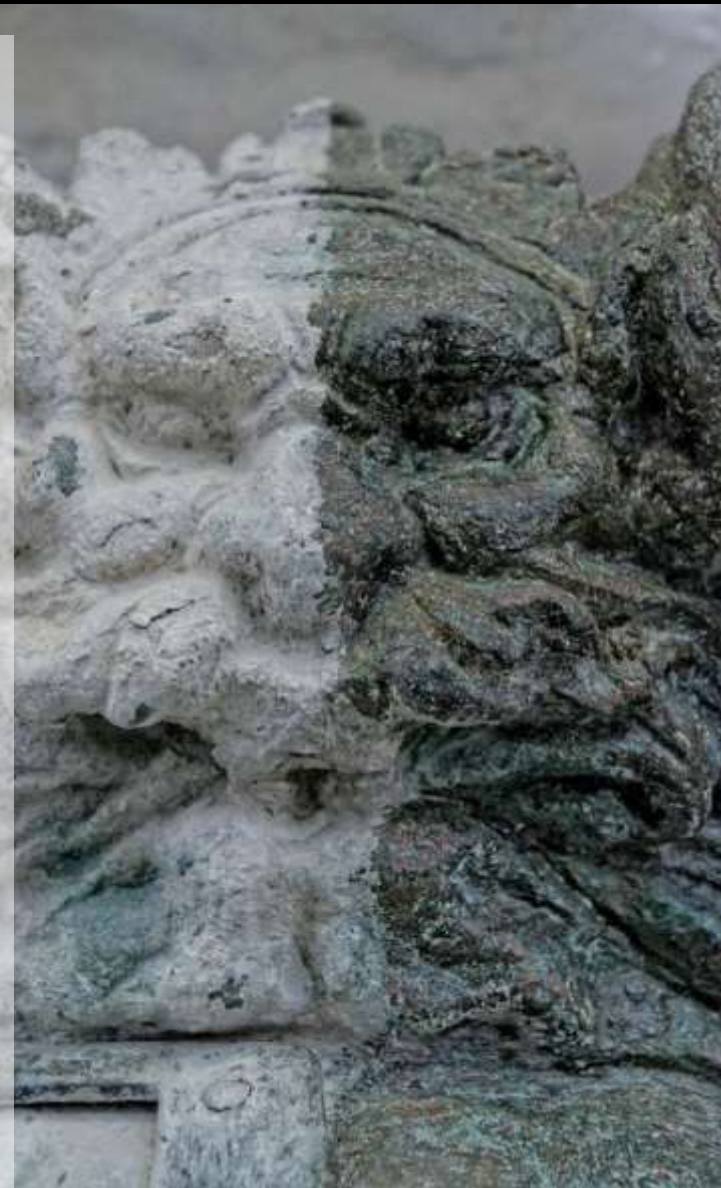
Le incrostazioni calcaree (sali di durezza) presentano una consistenza differenziata a seconda delle zone più o meno interessate dall'acqua di ricircolo della fontana.

Nelle parti alte della statua del Nettuno hanno l'aspetto di un sottile film opaco di carbonato di calcio, che mostra depositi più evidenti solo nelle porosità e irregolarità della superficie.

Nelle parti basse del Nettuno e negli altri bronzi queste incrostazioni si sono accumulate in maniera più spessa e deturpante.

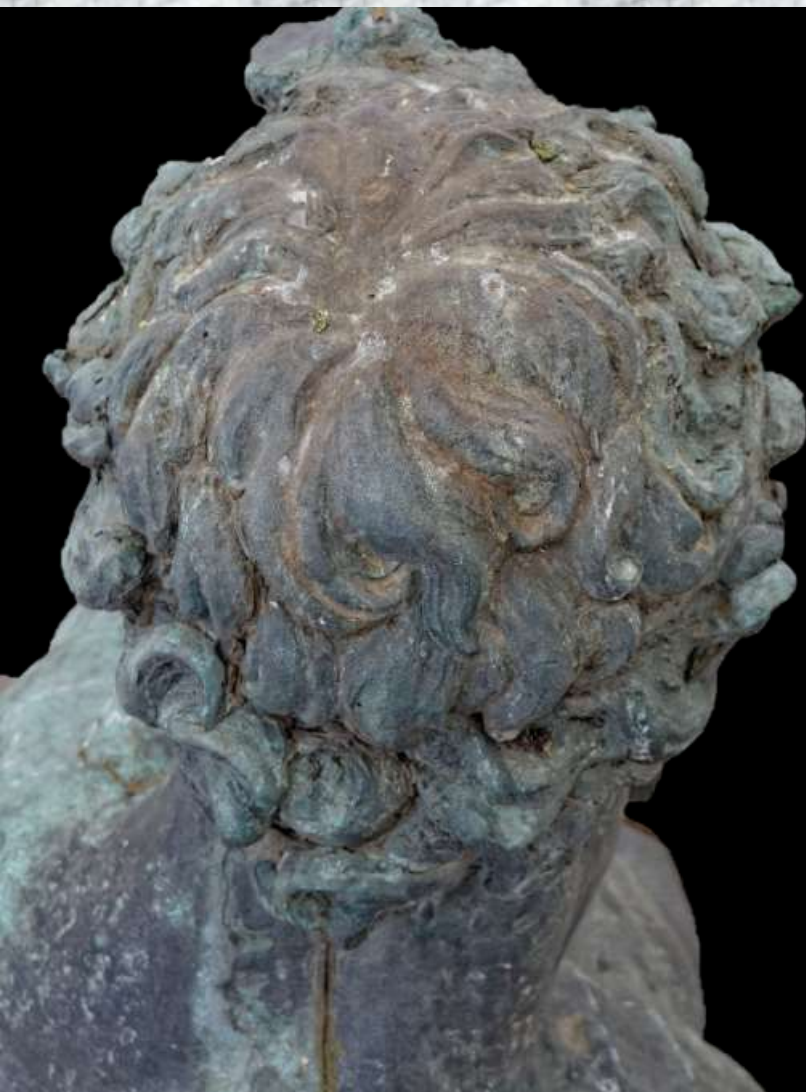
Sporco di tipo generico (guano, grasso, ecc) e sedimenti

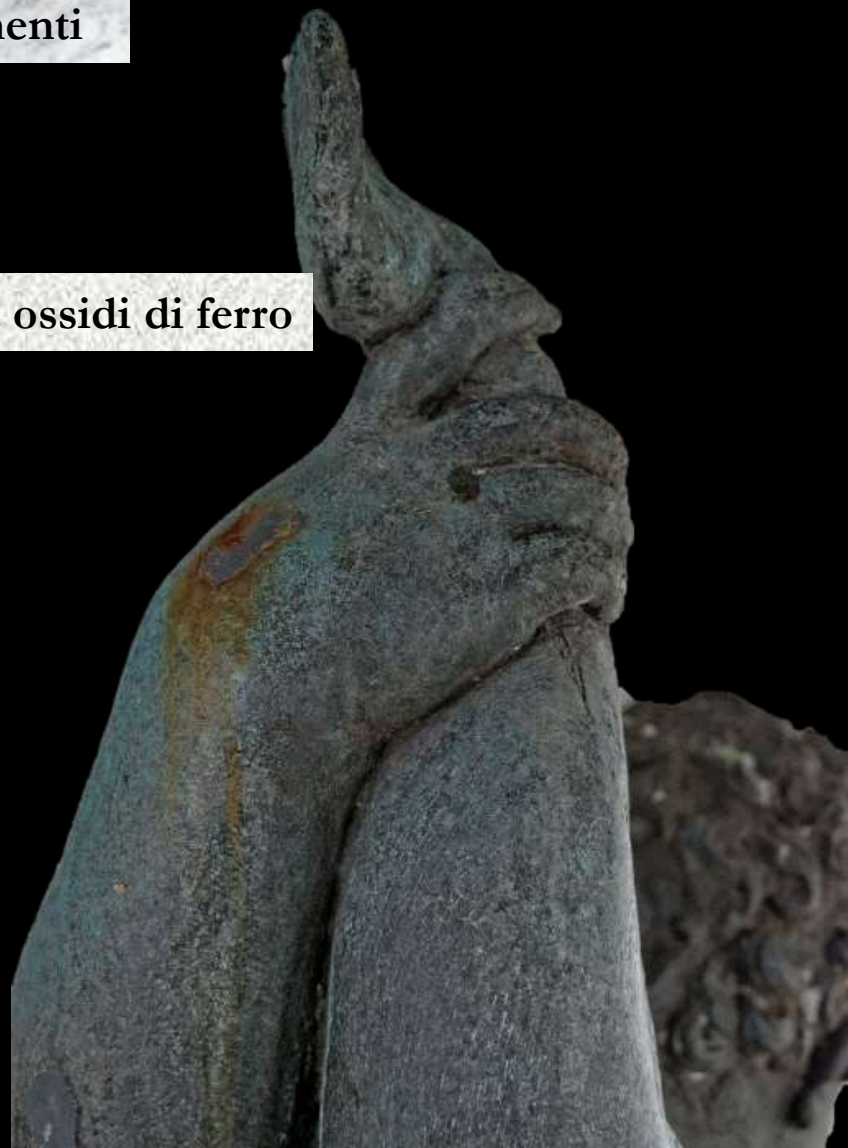
Macchie da ossidi di ferro

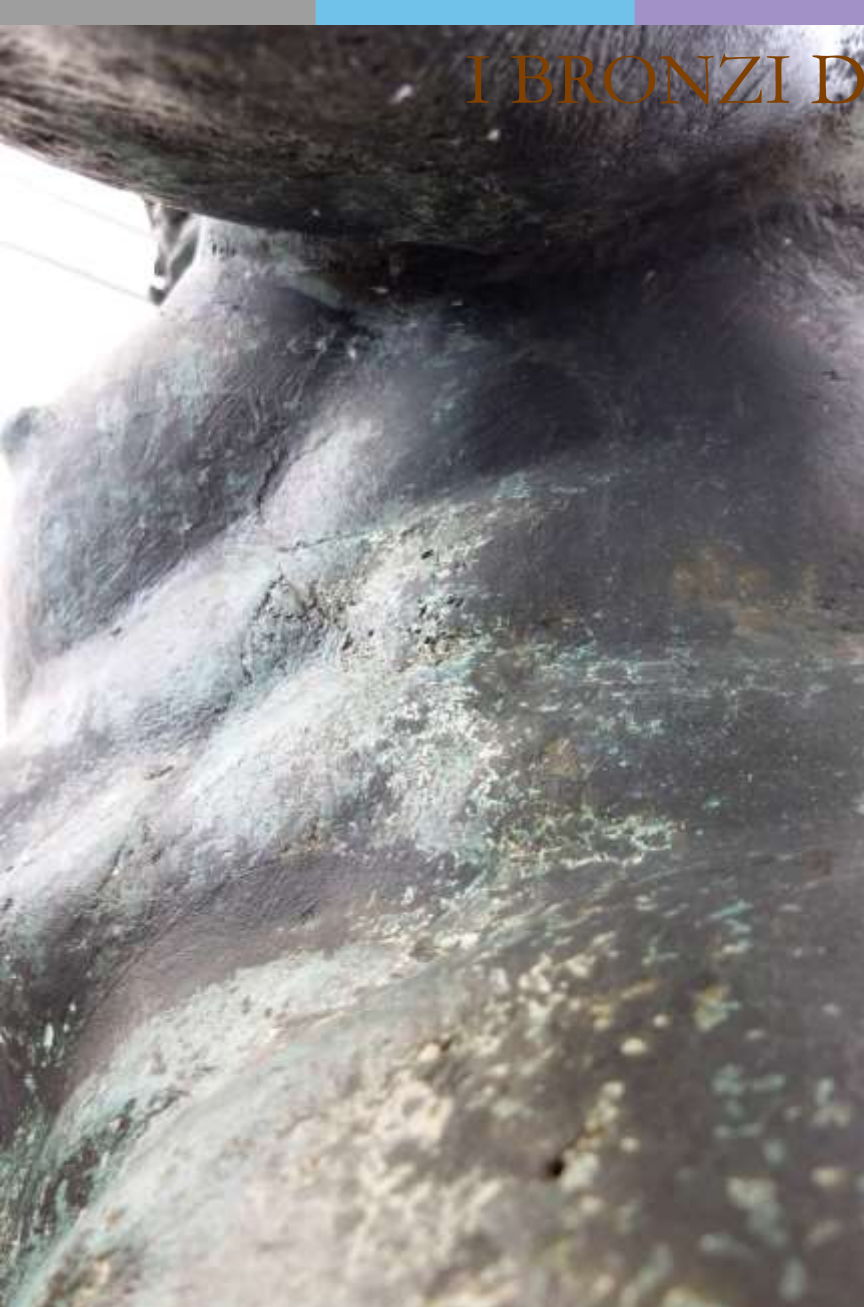
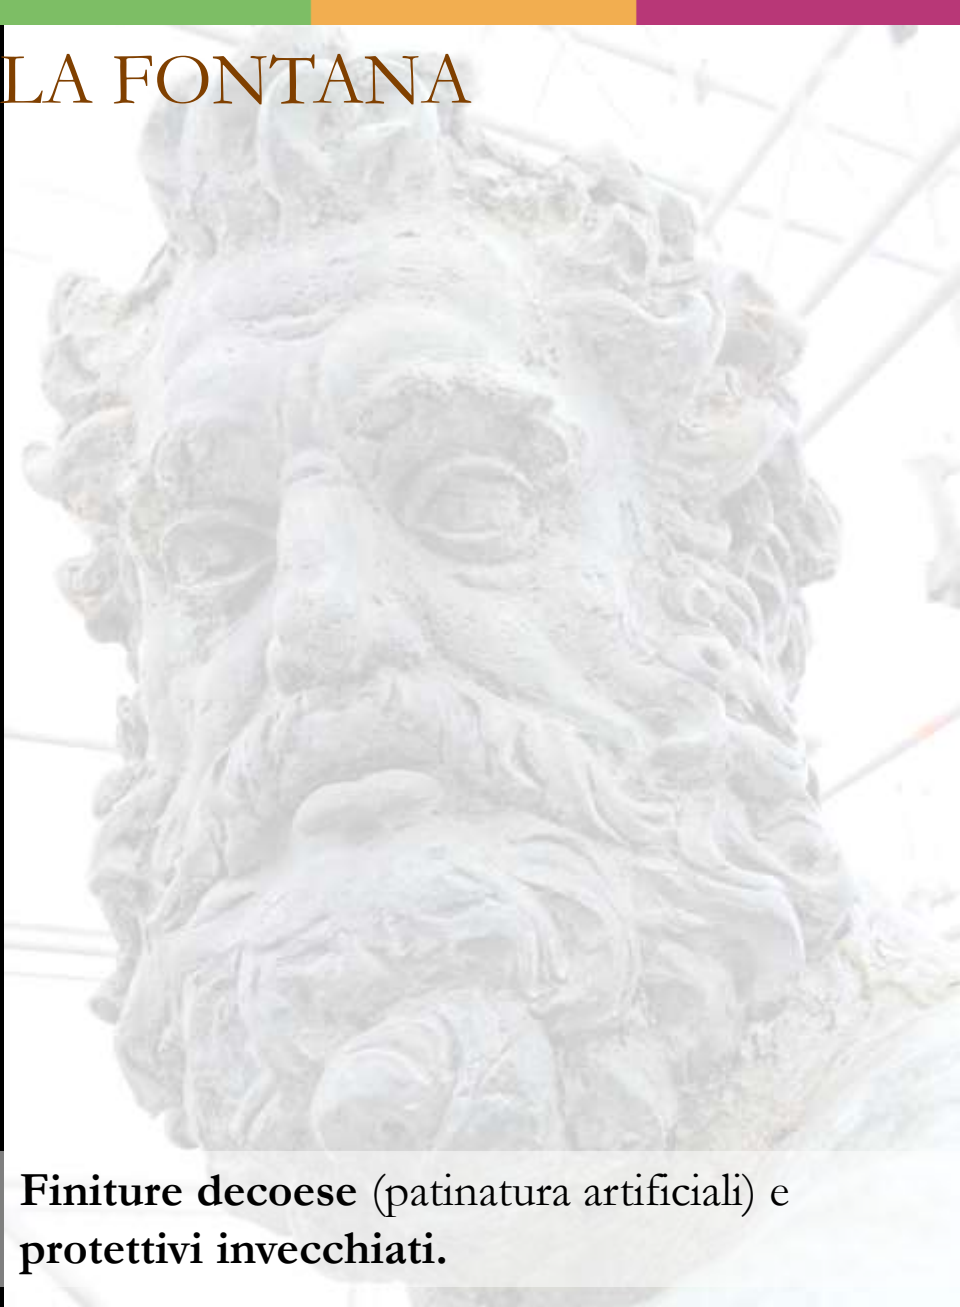
**Finiture decoese (patinatura artificiali) e  
protettivi invecchiati.**

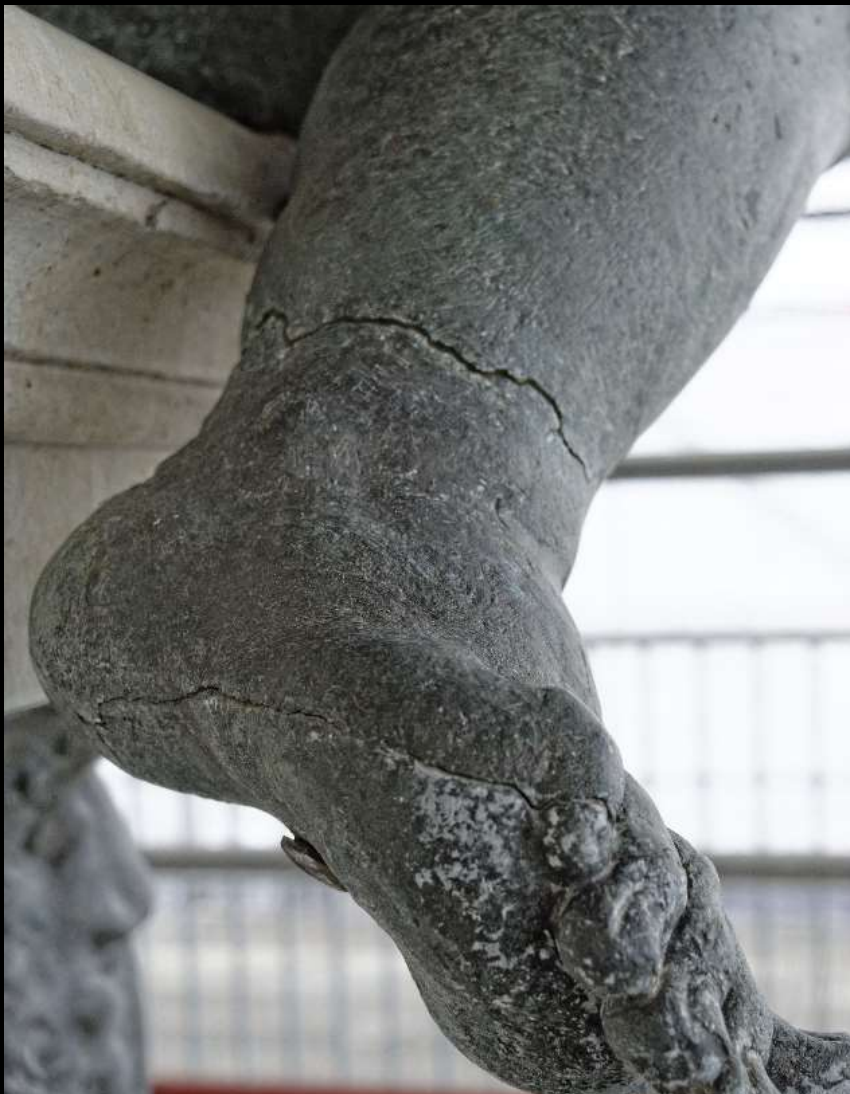
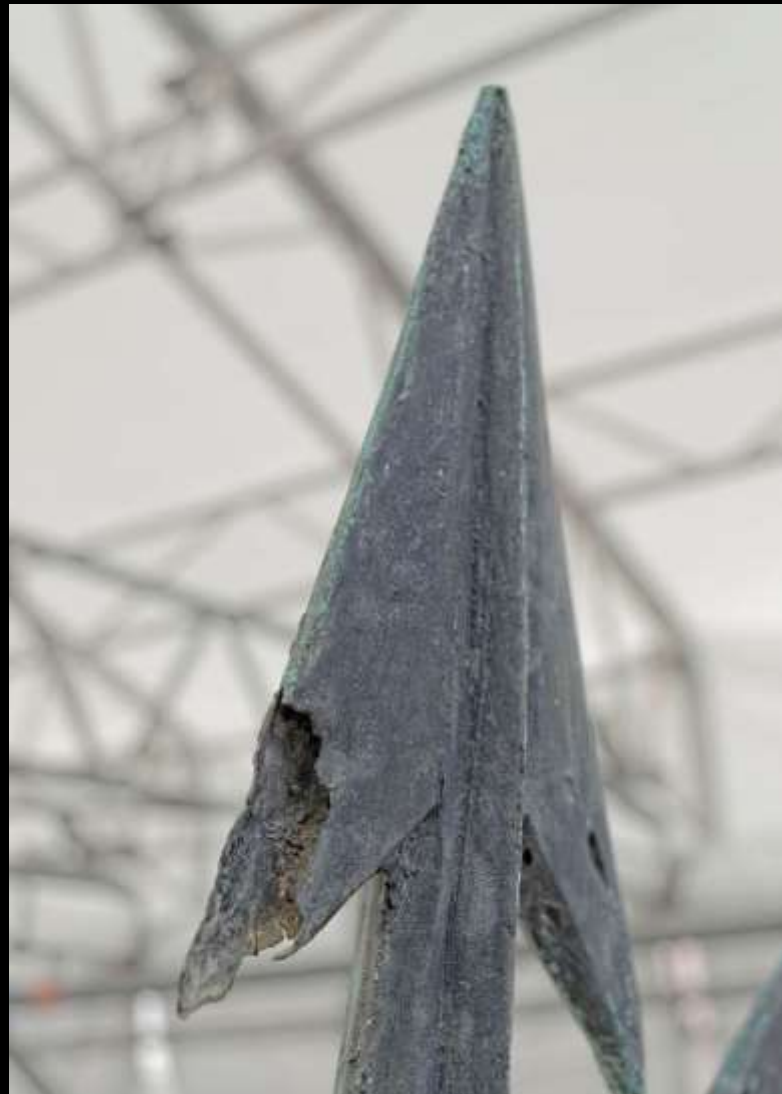
Fratture/Fessure e Mancanze

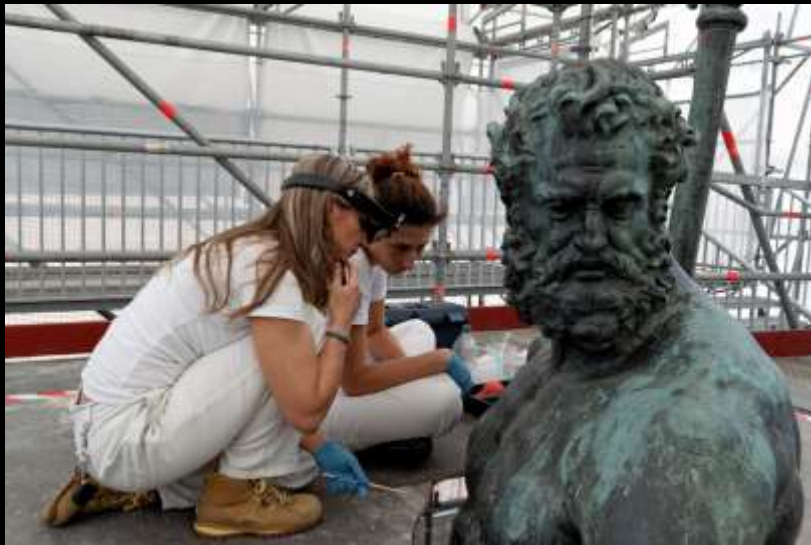
L'intervento di restauro mira a ristabilire le condizioni conservative e al contempo facilitare la lettura dei manufatti degradati a causa dei processi corrosivi. Si procede seguendo i criteri del **minimo intervento**, della **massima selettività** e della **reversibilità delle operazioni**.

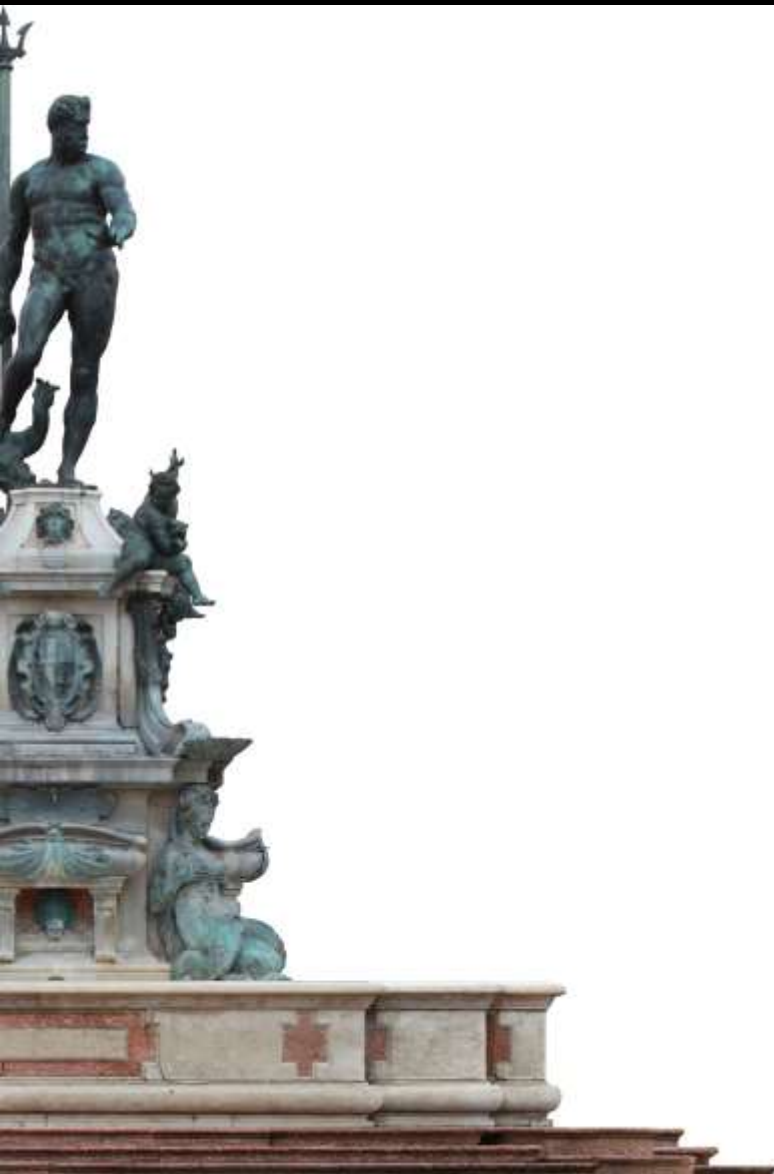
- ❖ Documentazione fotografica e grafica in sistema 3D (Sistema Informativo) dei particolari tecnici di esecuzione, dei difetti di fusione e dello stato di conservazione, degli interventi effettuati.
- ❖ Documentazione al microscopio digitale (DINOLITE 4000) per l'analisi dello stato di conservazione (valutazione dello stato dei protettivi, delle patine di alterazione, delle incrostazioni dovute alla precipitazione dei sali di durezza) e dei test di pulitura delle superfici.

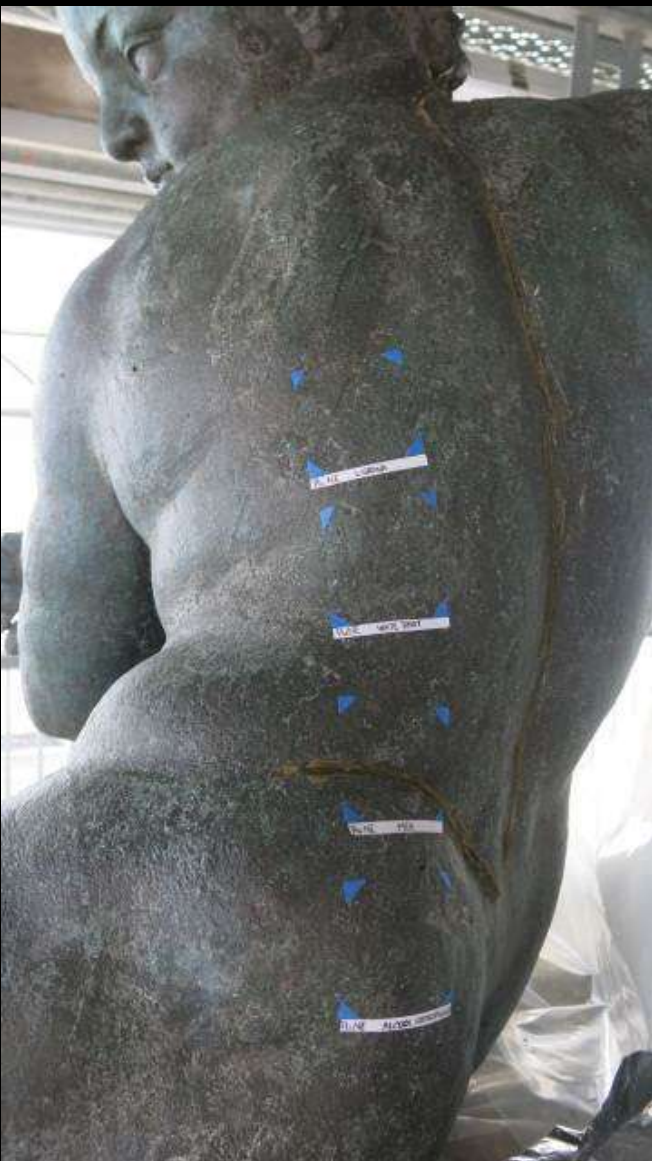
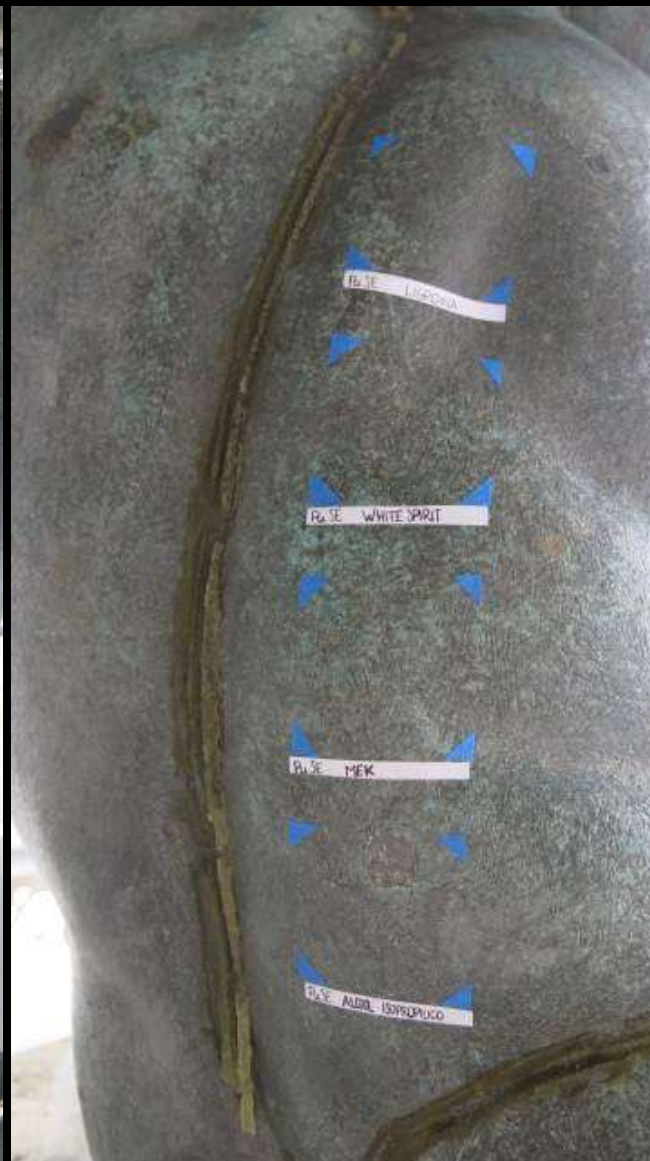
- ❖ Rimozione delle resine e dei protettivi impiegati nei precedenti interventi di restauro, ormai alterati a causa del loro invecchiamento, mediante soluzioni o miscele solventi.

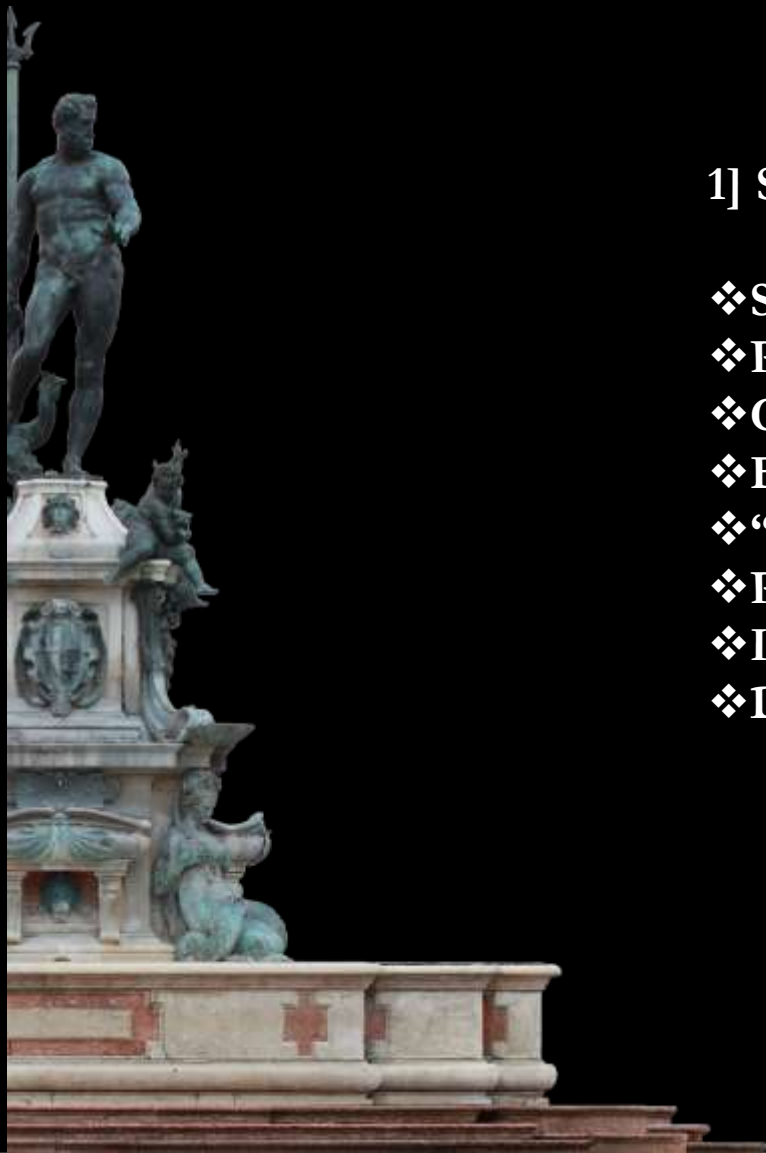
- ❖ Sporco di tipo generico, guano
- ❖ Particellato atmosferico
- ❖ Composti trasportati dalla pioggia (formanti colature)
- ❖ Biodeterioramento
- ❖ “Croste nere”
- ❖ Protettivi invecchiati, finiture, vernici.
- ❖ Incrostazioni calcaree
- ❖ Degradazione differenziale

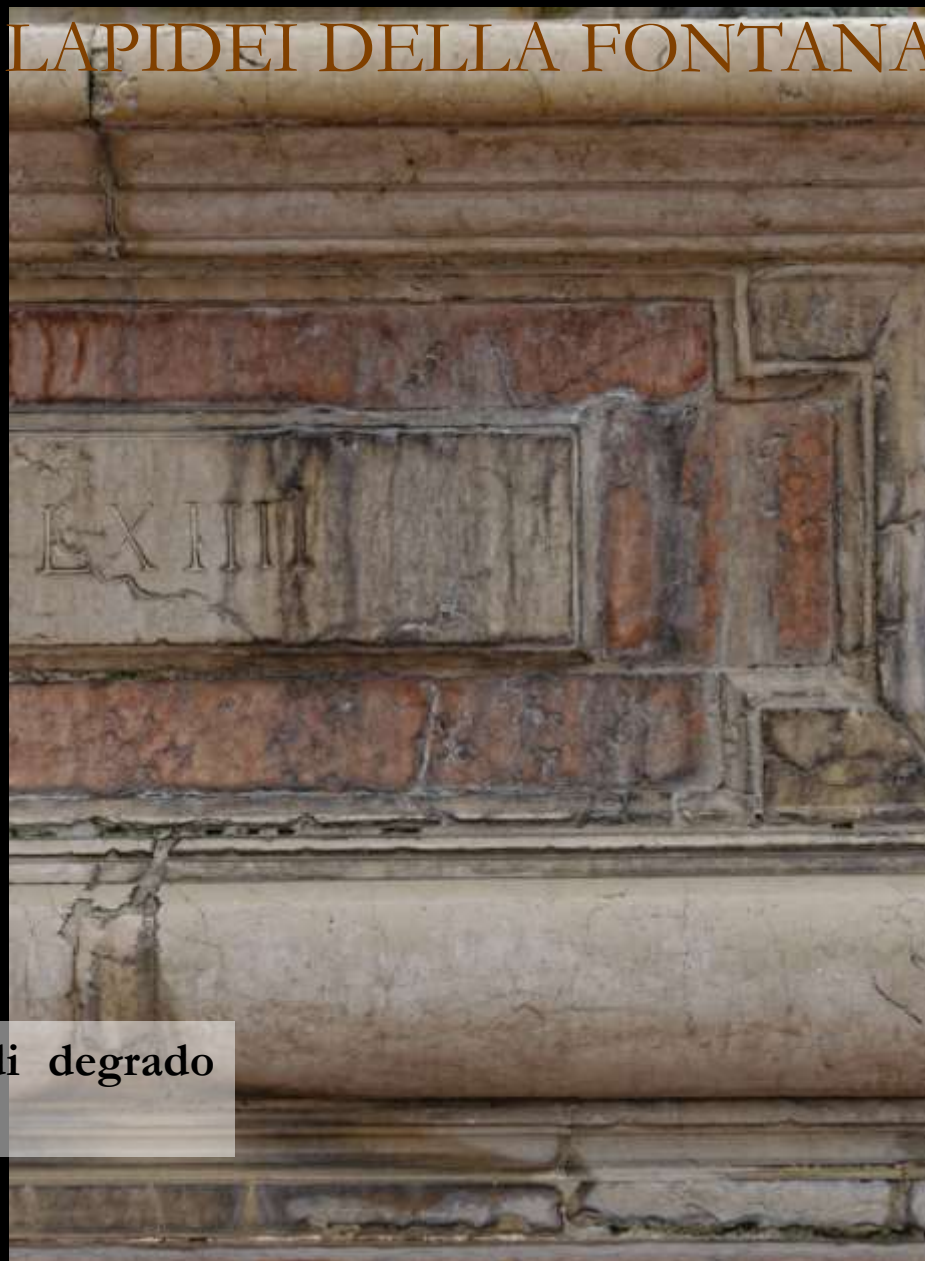
Combinazione di fenomeni di degrado  
sul lato nord della vasca.

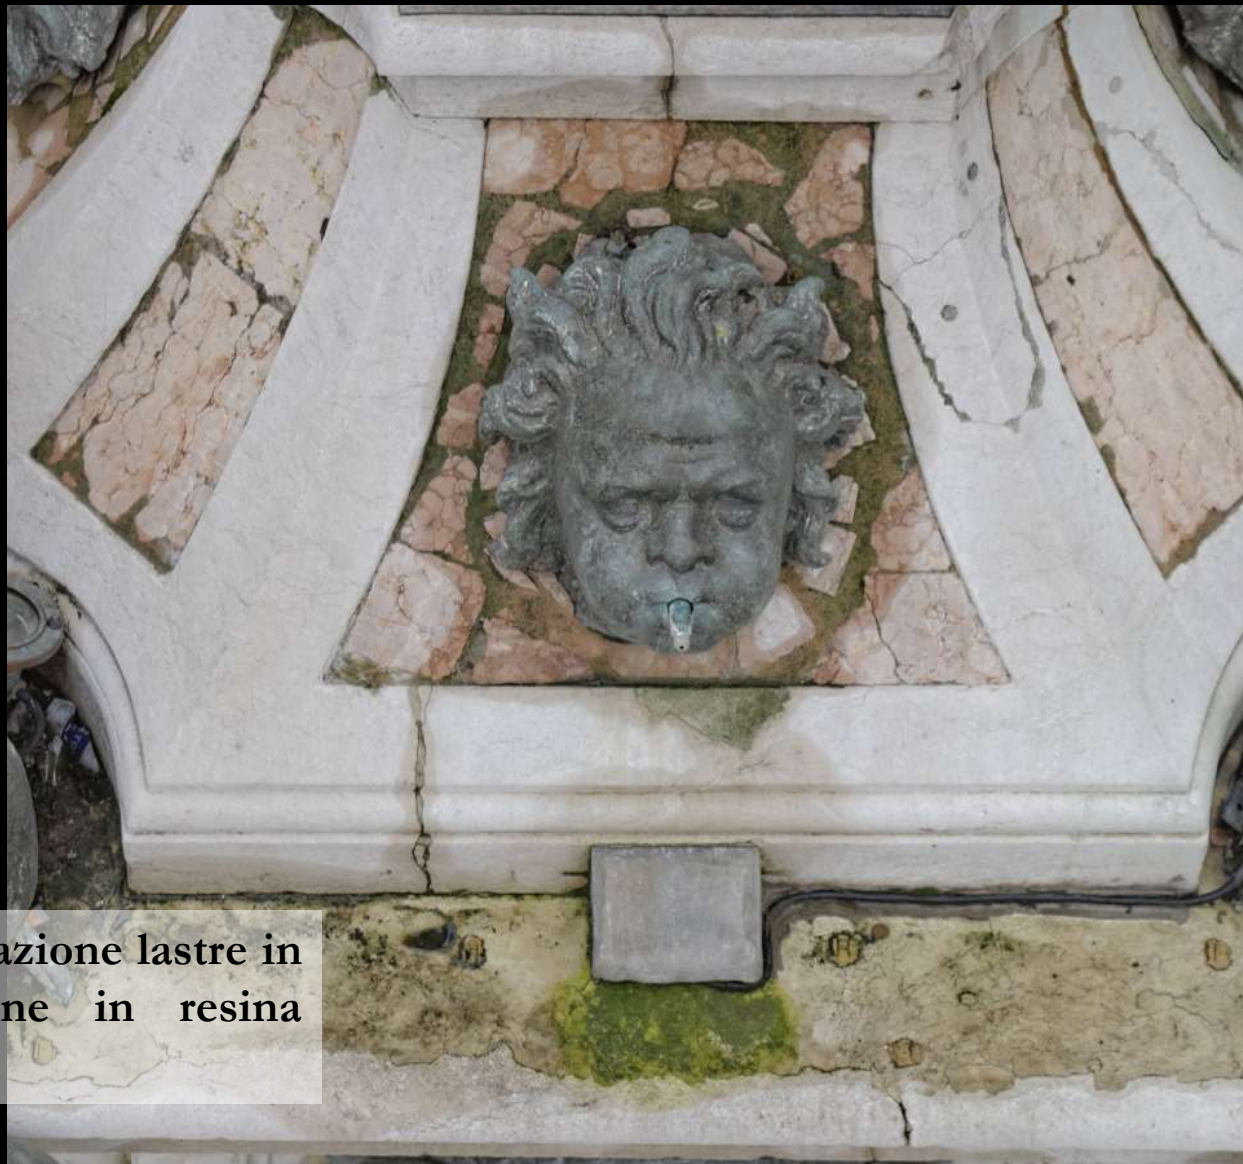
Biodeterioramento, fratturazione lastre in rosso Verona e copertine in resina epossidica

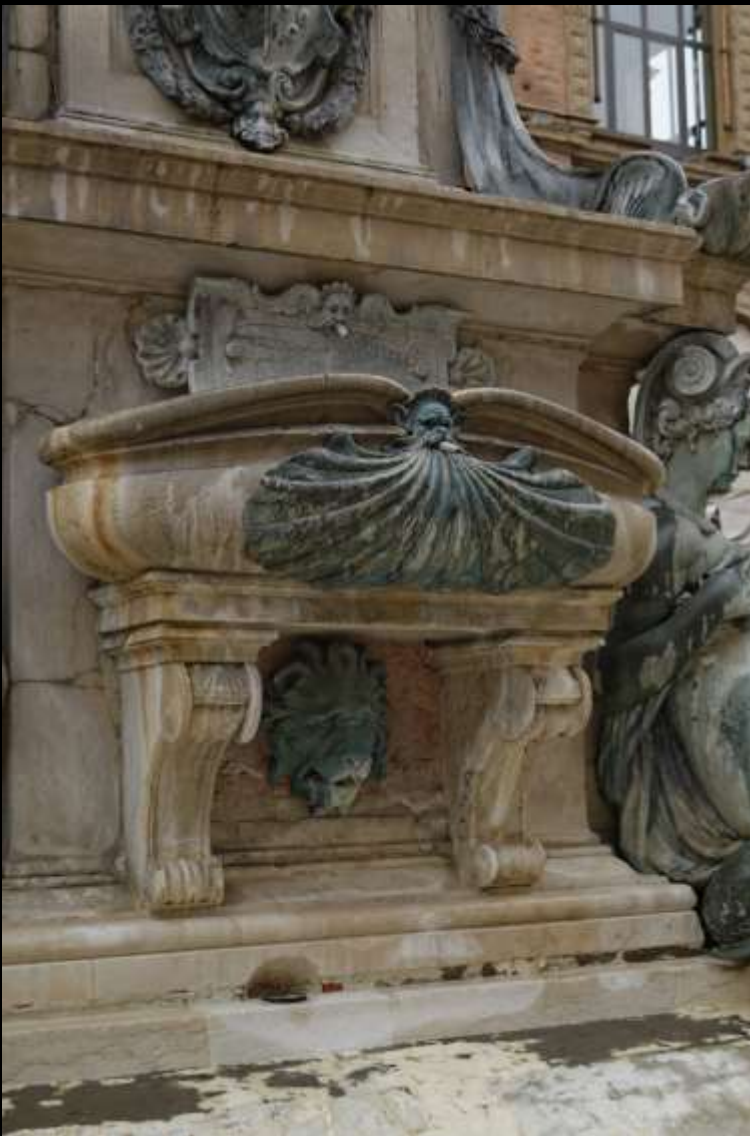
Le **incrostazioni calcaree** (sali di durezza) presentano una consistenza differenziata a seconda delle zone più o meno interessate dall'acqua di ricircolo della fontana.
