Comune di Bologna

ISTITUTO SUPERIORE PER LA CONSERVAZIONE E IL RESTAURO

## IL RESTAURO DELLA FONTANA DEL NETTUNO

Report dei lavori al 30 novembre 2016

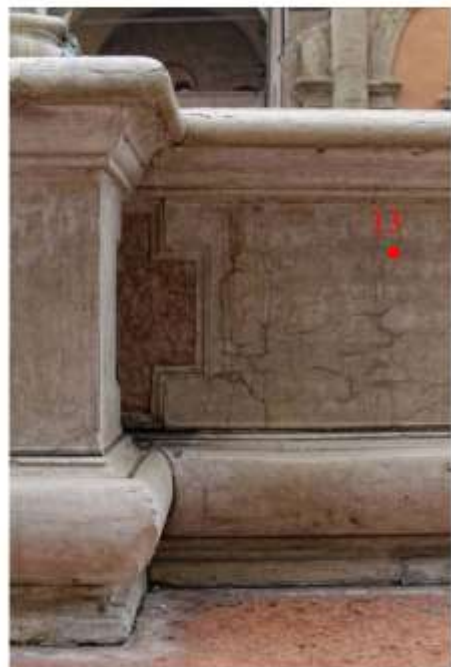
Figura 42: area di prelievo del campione 13

Le criticità: presenza di film in vernice poliestere sotto l'incrostazione calcarea

Il campione 13 è il tampone di pulitura con metiletilchetone (butanone, MEK) del tassello evidenziato in figura 40.

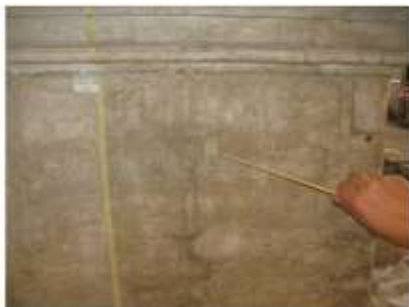
Figura 43: spettro FTIR dell'estratto del campione 13

Analisi FTIR che evidenzia la presenza della **vernice poliestere**

Lo spettro FTIR dell'estratto del tampone mostra la presenza di un polimero sintetico, probabilmente di una vernice poliestere, utilizzata come trattamento superficiale.

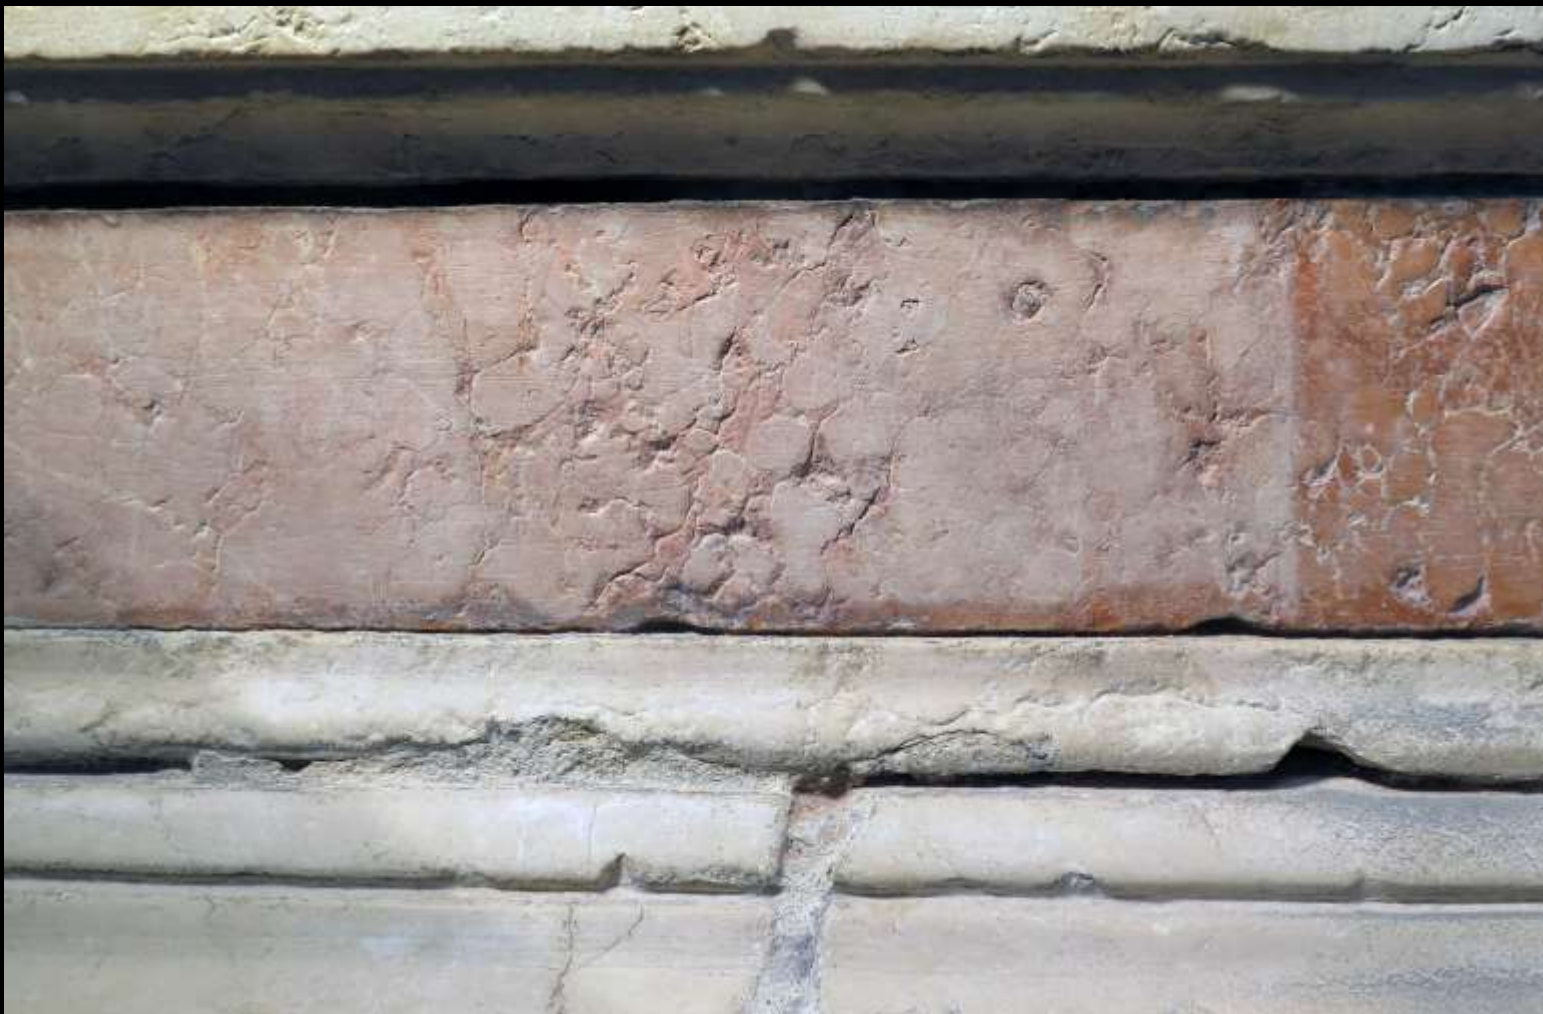
Le criticità: presenza di strato manutentivo composto da acqua di calce e resina acrilica.

Interventi di rimozione delle vecchie stuccature e prove di realizzazione di nuove stuccature
