PROGETTO DI RESTAURO
DEL COMPLESSO MONUMENTALE
DELLA FONTANA DEL NETTUNO

**Indagini diagnostiche sui materiali
della vasca della fontana.**

Relazione a cura di:
Ing. Elisa Franzoni

Bologna, 02/10/2016

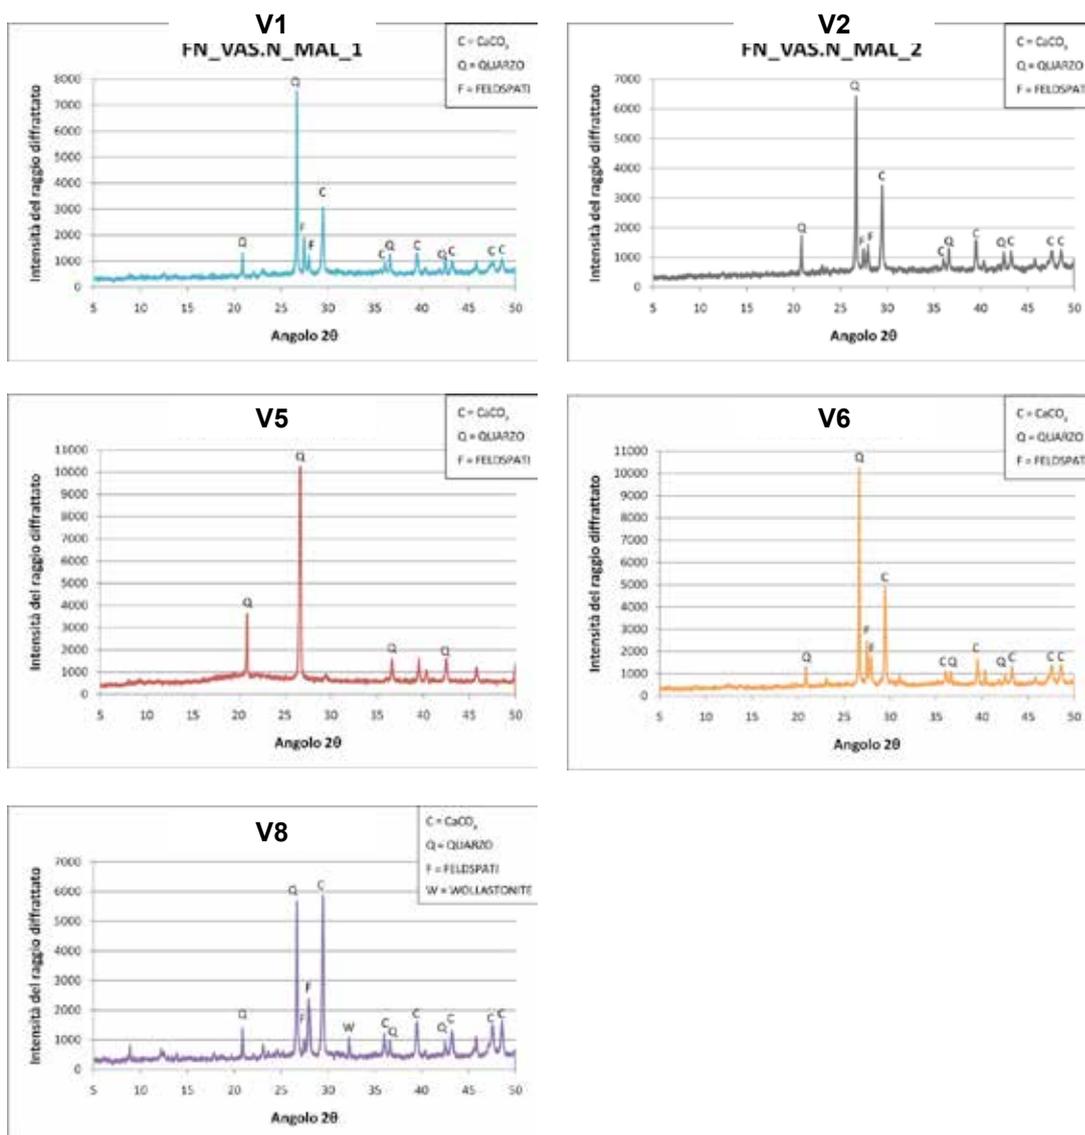
Figura 10:
Diffattogrammi dei campioni.

- a. Le malte di colore grigio e beige presenti nell'invaso della vasca (V1, V2, V4 e V6) presentano caratteristiche sostanzialmente analoghe. Il loro assorbimento d'acqua piuttosto contenuto (7-11%) è in linea con l'elevata durezza riscontrata in fase di campionamento ed è compatibile con una composizione idraulica del legante. La perdita in peso tra 300°C e 550°C di questa malte nell'analisi termogravimetrica (Fig. 11-12) conferma la presenza di composti idraulici in queste malte, mentre l'esame diffrattometrico denota la presenza di aggregato prevalentemente quarzoso-feldspatico (Fig. 10). Il tenore complessivo di carbonato di calcio in queste malte (comprensivo di legante e aggregato) è pari a circa il 25% in peso.

- b. La malta di stuccatura in corrispondenza del pelo libero dell'acqua nella vasca (campione V8) presenta natura leggermente diversa da quelli delle malte sopraccitate, con presenza di quarzo, feldspati, wollastonite (ascrivibili all'aggregato) e carbonato di calcio (quest'ultimo in percentuale pari al 41% circa, quindi superiore alle malte precedenti). La termogravimetria non mostra presenza evidente di sostanze di natura polimerica, ma solo una modesta perdita in peso a 300-500°C riconducibile a composti idraulici. L'assorbimento d'acqua (12,5%) è più elevato delle precedenti malte, a conferma del suo stato di deterioramento (Fig. 9).

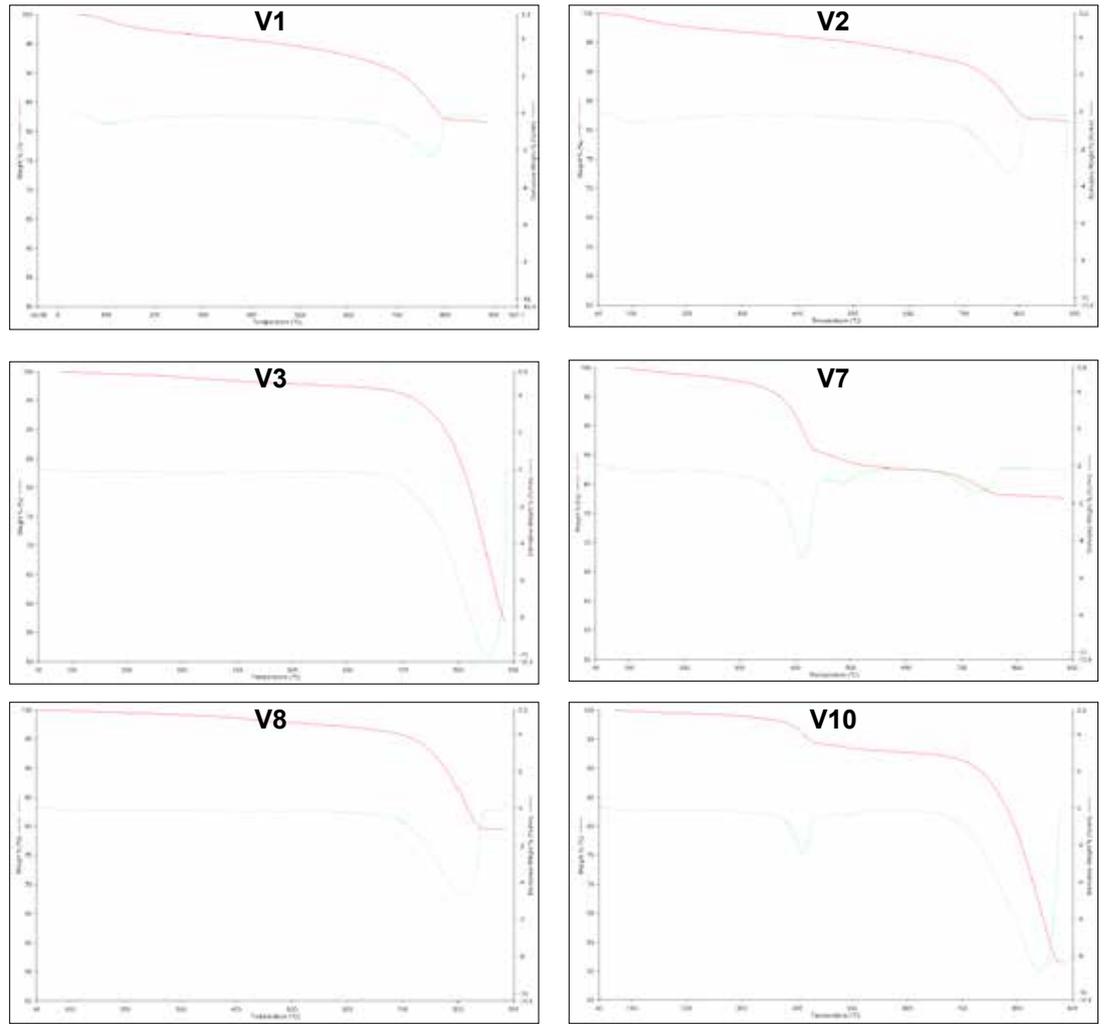
Figura 11: Risultati dell'analisi termogravimetrica sui campioni (con curve differenziali).

- c. La malta "plastica" presente in porzioni del fondo dell'invaso (campione V7) risulta effettivamente contenere una significativa frazione polimerica (perdita in peso tra 300°C e 470°C in Fig. 11 e 12), probabilmente acrilica, mentre il valore di assorbimento d'acqua (10,5%, piuttosto elevato per malte di questa tipologia) suggerisce una perdita dell'efficacia impermeabilizzante.
