PROGETTO DI RESTAURO
DEL COMPLESSO MONUMENTALE
DELLA FONTANA DEL NETTUNO

**Indagini analitiche
per la caratterizzazione
dello stato di conservazione
degli elementi bronzei
della fontana del Nettuno**

Bologna, 31/10/2016

DIPARTIMENTO DI CHIMICA "G. CIAMICIAN"

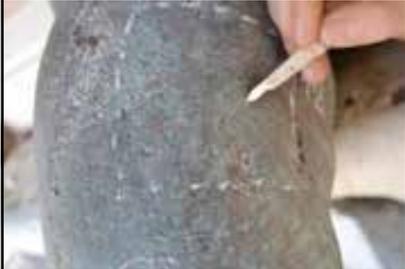
Area di analisi	Descrizione	Cu/Sn	Cu/Pb	Cu/Ni	Cu/Fe	Cu/Zn
area 12 punto1

NW putto/coscia	28.1	171.1	177.4	92.8	
area 12 punto 2	NW putto/coscia	23.86	127.35	171.85	77.98	
area 13 punto 1

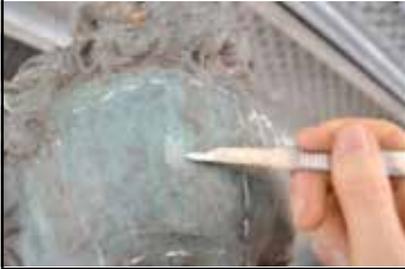
NE putto/fronte	18.9	131.4	257.7	279.6	
area 13 punto 2	NE putto/fronte	14.8	86.4	222.2	202.0	
area 13 patina	NE putto/fronte/con patina	8.2	34.5	149.8	59.0	
area 15 patina

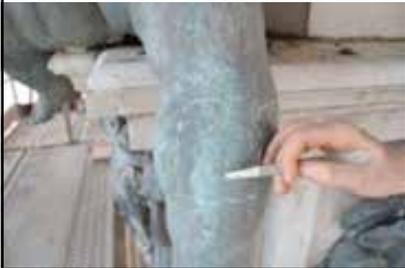
SE putto/gamba parte bassa/con patina	5.3	16.5	111.0	53.8	
area 15 punto 1	SE putto/polpaccio	10.3	40.9	180.6	147.7	
area 15 punto 2	SE putto/polpaccio	12.0	47.5	183.1	205.8	
area 16_1

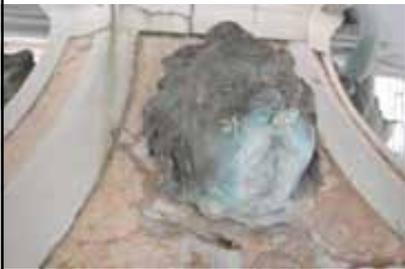
Vento S	25.1	586.1	471.8	125.7	
area 16_2	Vento S	26.9	601.5	532.7	150.8

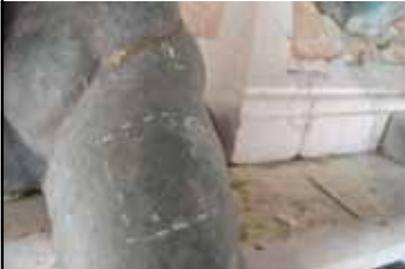
SE putto/coscia patina	16.9	85.53		58.9	
area 17 punto 2	SE putto/coscia	15.04	60.7	176.06	86.71	
area 17	SE putto/coscia					
area 22 patina

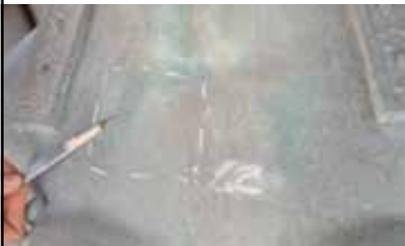
SO Sirena/clavicola	16.49	57.97	192.44	80.66	204.2
area 22_1	SO Sirena/clavicola	24.97	153.19	198.14	105.3	
area 22_2	SO Sirena/clavicola	22.96	122.51	177.17	168.82	
area 24 punto 1

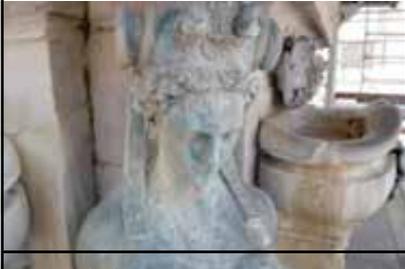
NE Sirena/fronte	24.41	279.46	327.01	263.89	197.76
area 24_1	NE Sirena/fronte	24.75	181.25	151.36	216.39	
area 24_2	NE Sirena/fronte	24.98	253.18	167.93	249.43	
area 26 patina

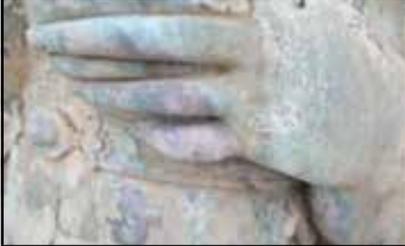
SE Sirena/dito	21.33	224.45	194.23	115.72	9.21
area 26_1	SE Sirena/dito	40.18	323.60	394.55	389.55

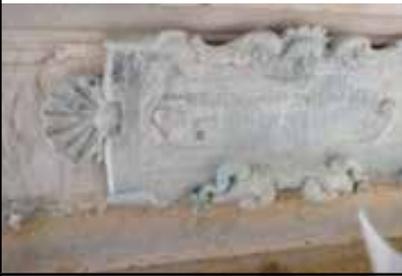
Cartiglio	22.28	251.57	323.68	239.38	
area 18 punto 2

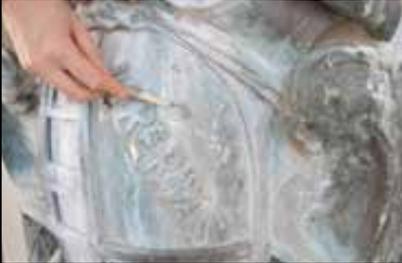
S standardo	18.20	267.93	172.43	163.92	
area 18 punto 1	S standardo	19.99	282.89	213.83	124.88	
Tridente alto bis (*)		21.64	125.45	440.95	49.93	
Tridente alto(*)		21.56	126.71	471.57	50.22	
Tridente basso(*)		21.94	169.23	466.10	44.15	
AREA 11 NETTUNO

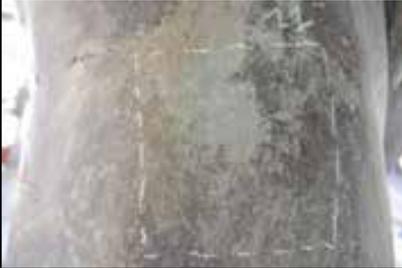
AREA 11 NETTUNO	Coscia DX (area scura)	15.26	105.72	183.77	119.87
